# **INSPEKTIONSRAPPORT**

**AF AKKUMULERINGSTANK NR 2**

Der er udvalgt 31 fotos ude af 83

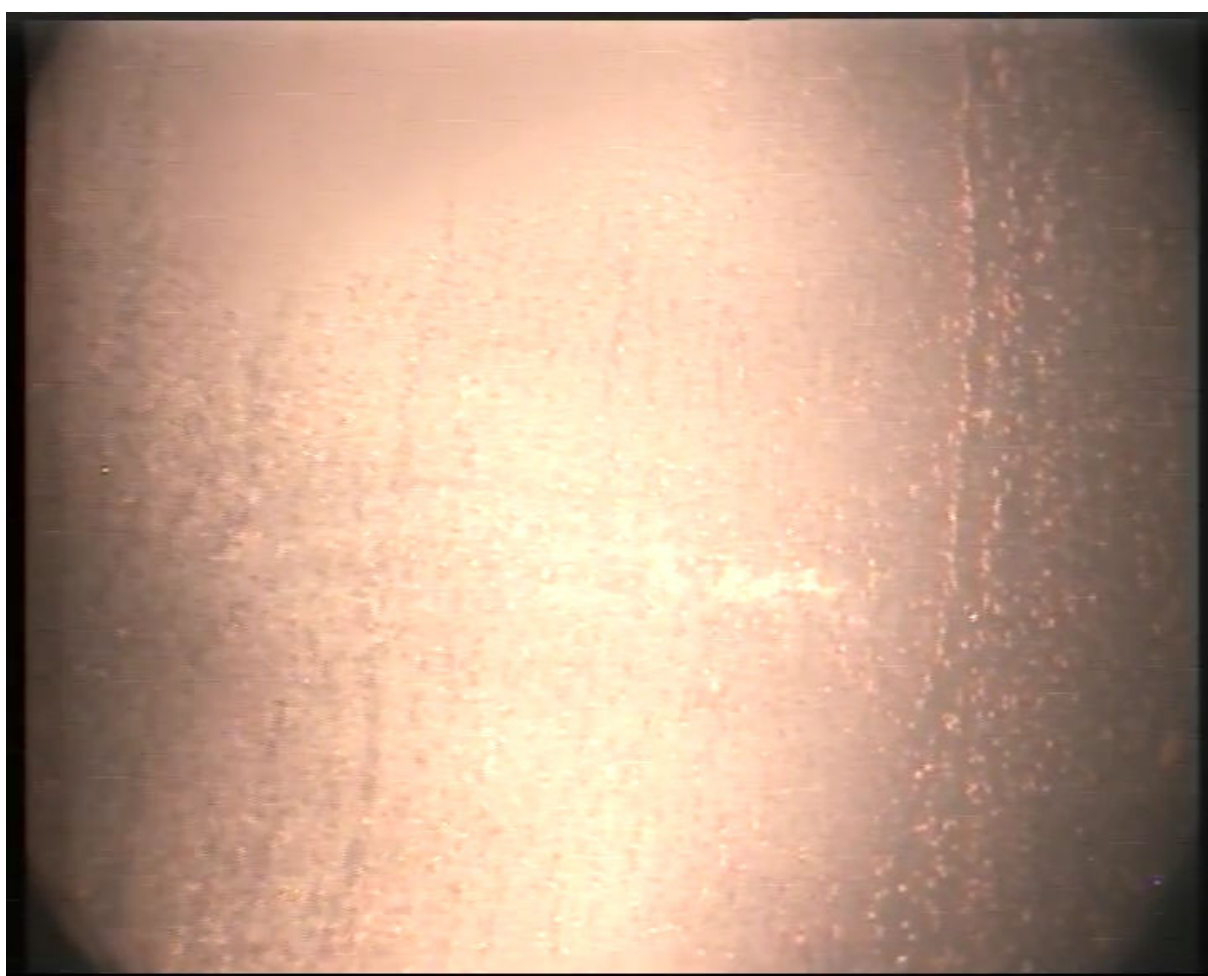
### **Attention point 1**

På pladerne skifter strukturen på overfladen i forhold til dybden. (0 til 5m)

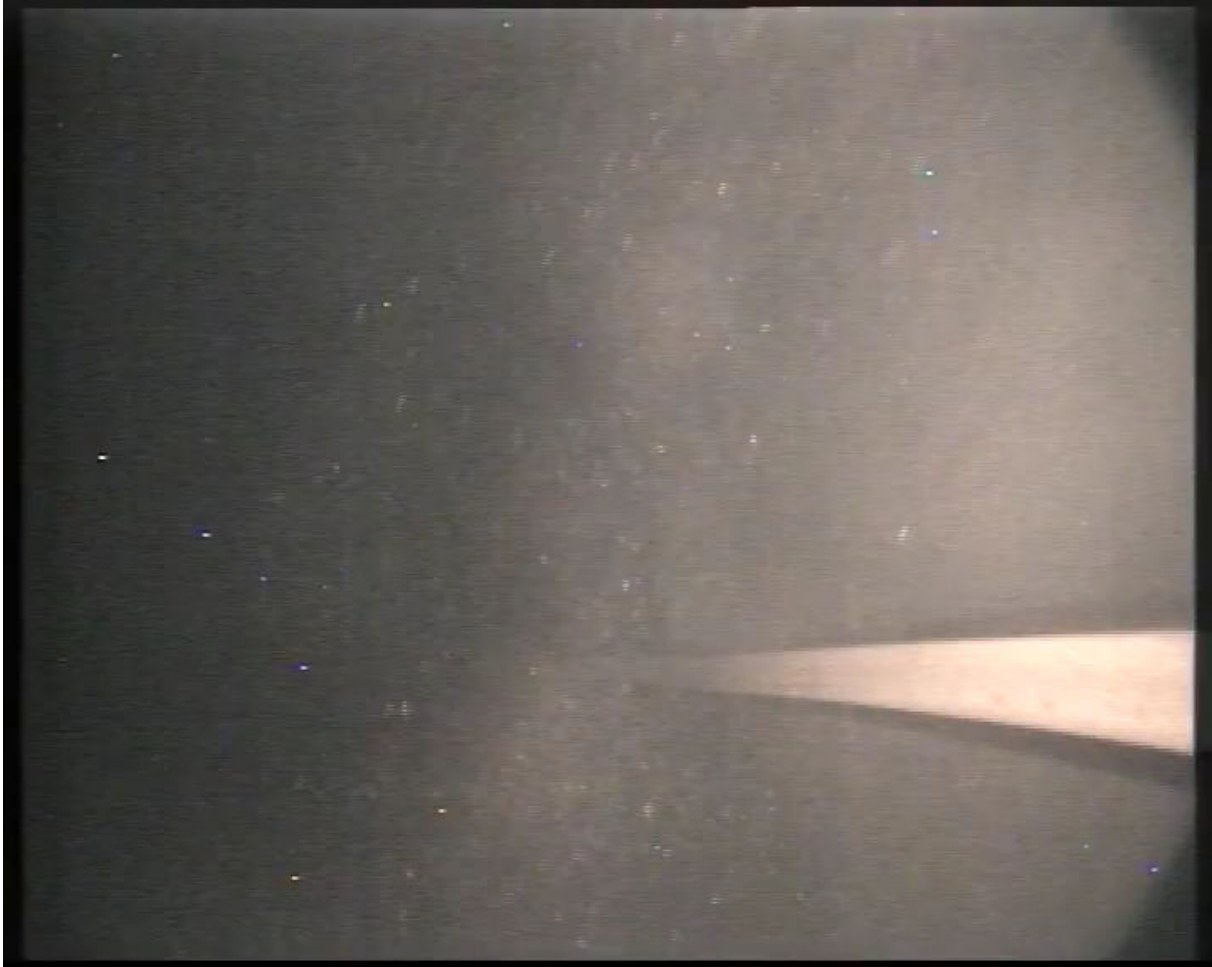
**Attention point 2**

Forstærkning på ca 5m

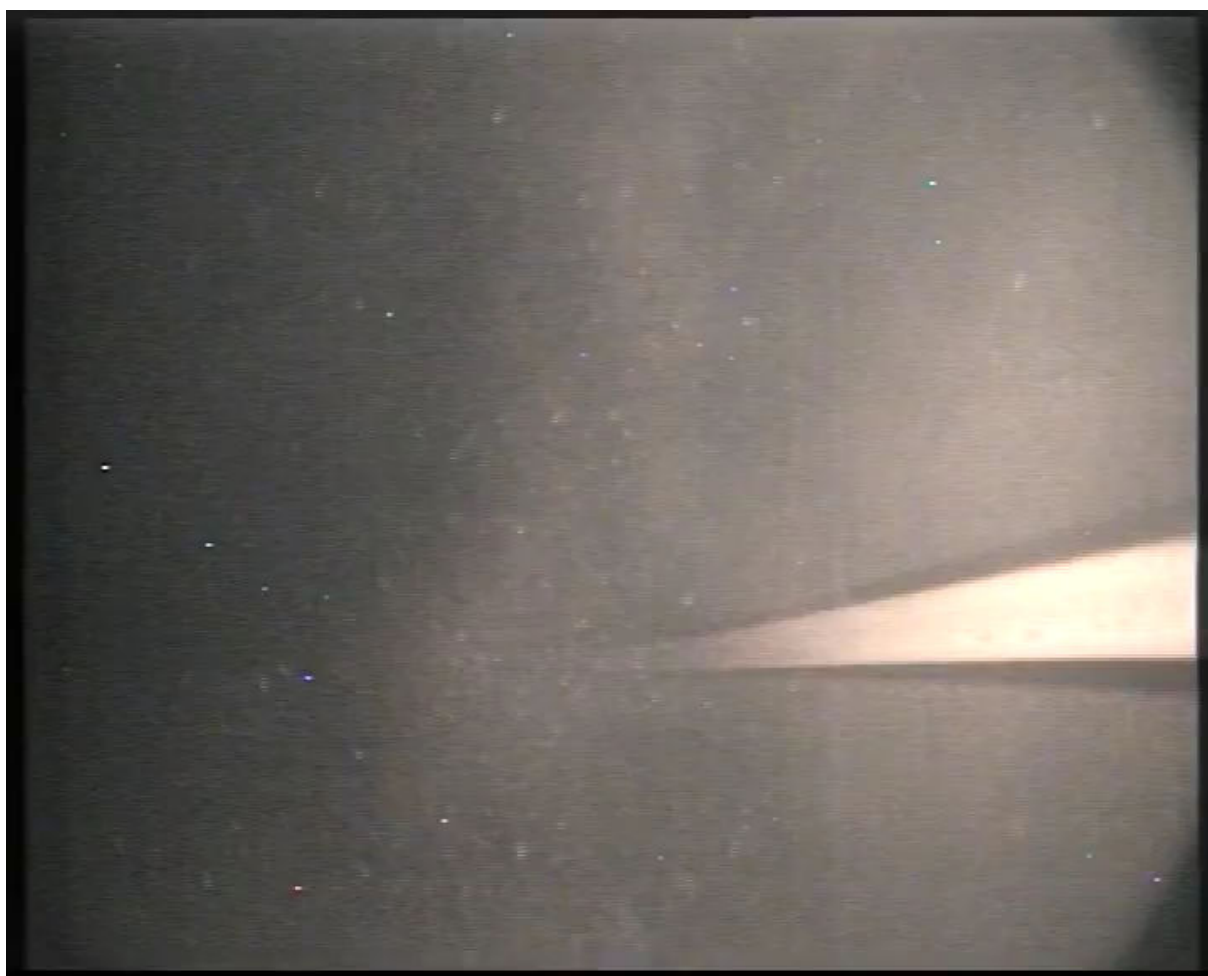
### Attention point 3

Forstærkning på ca 15 m

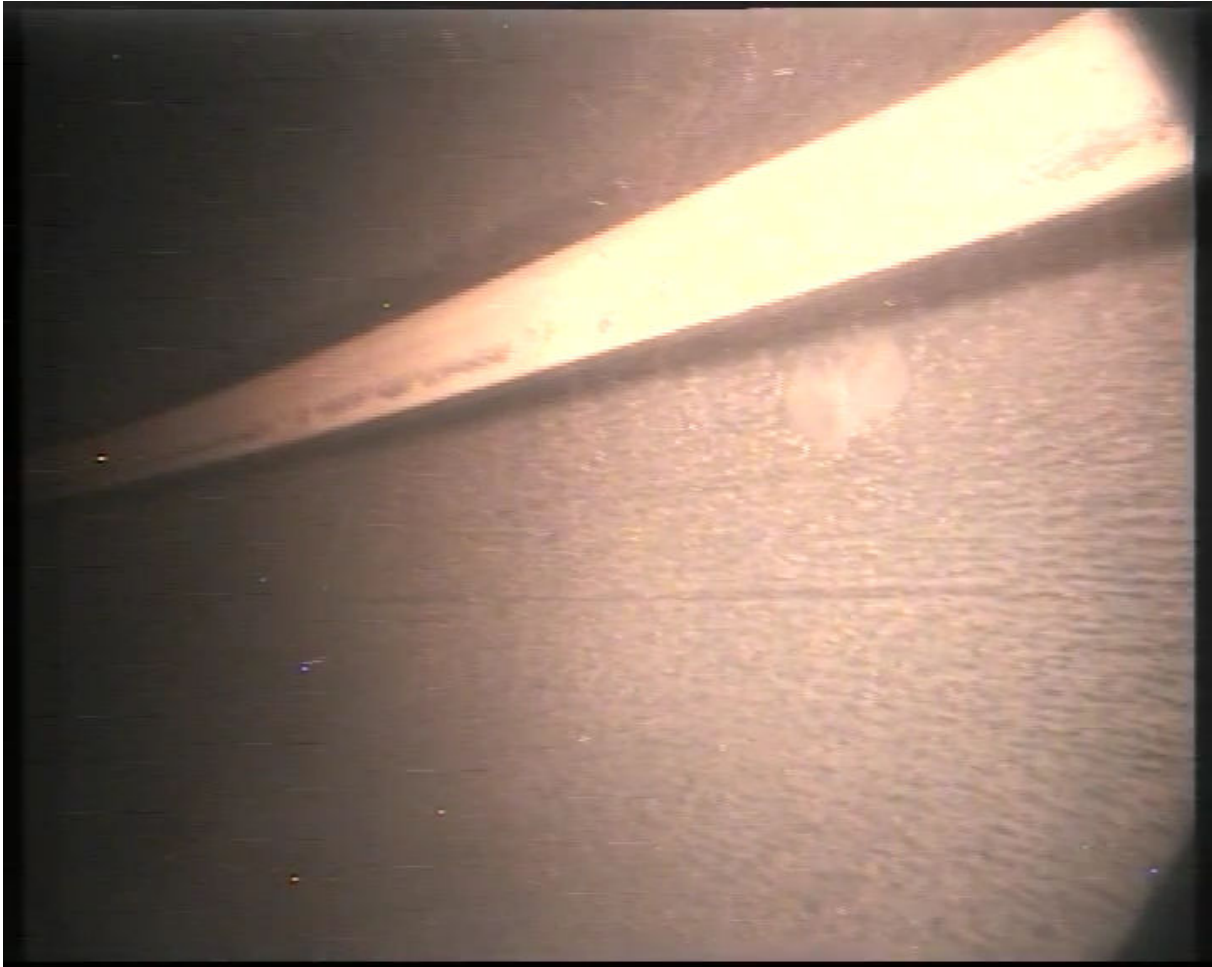
### Attention point 4

Forstærkning på ca 25m

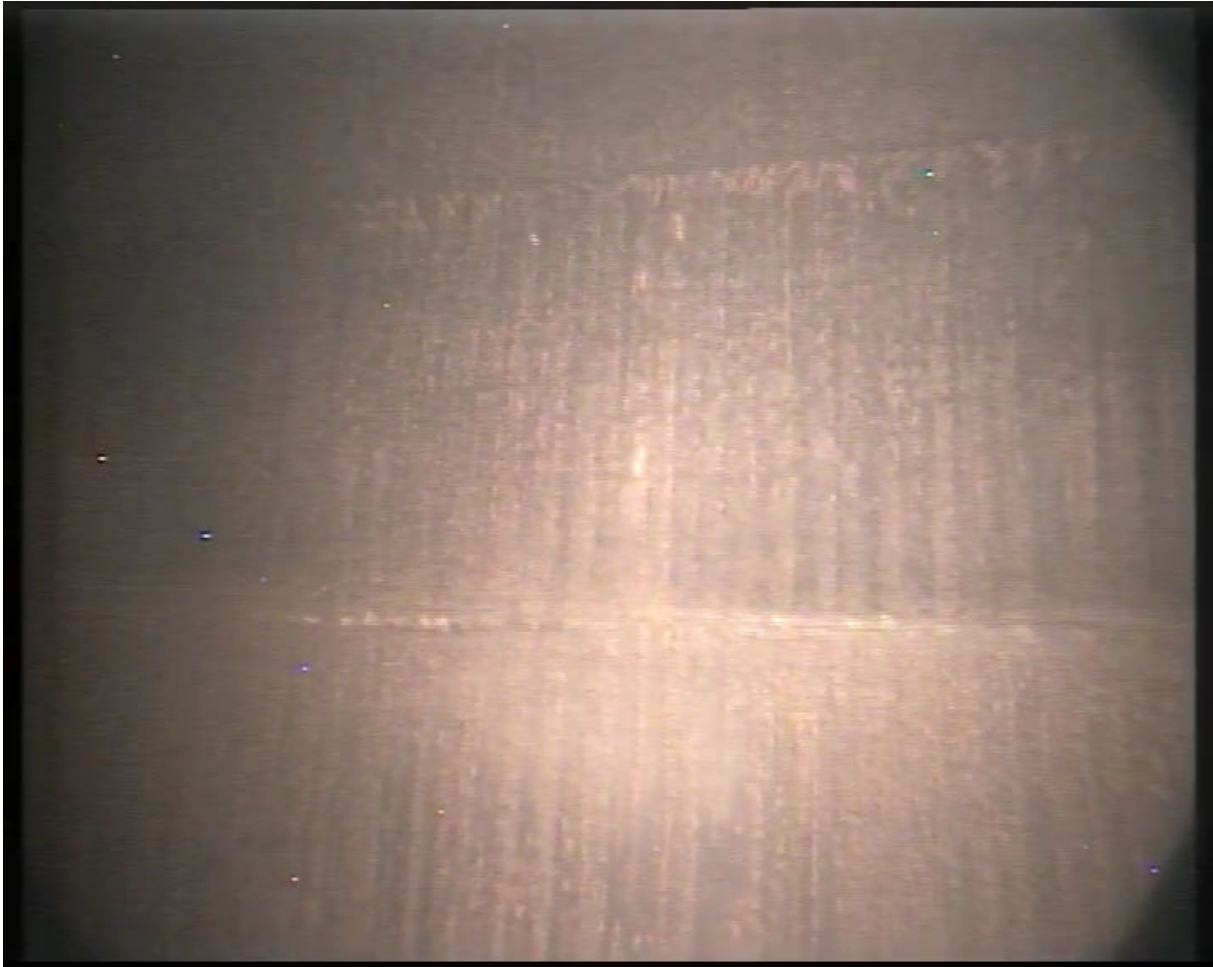
### Attention point 5

På pladerne skifter strukturen på overfladen i forhold til dybden. (5 til 10m)

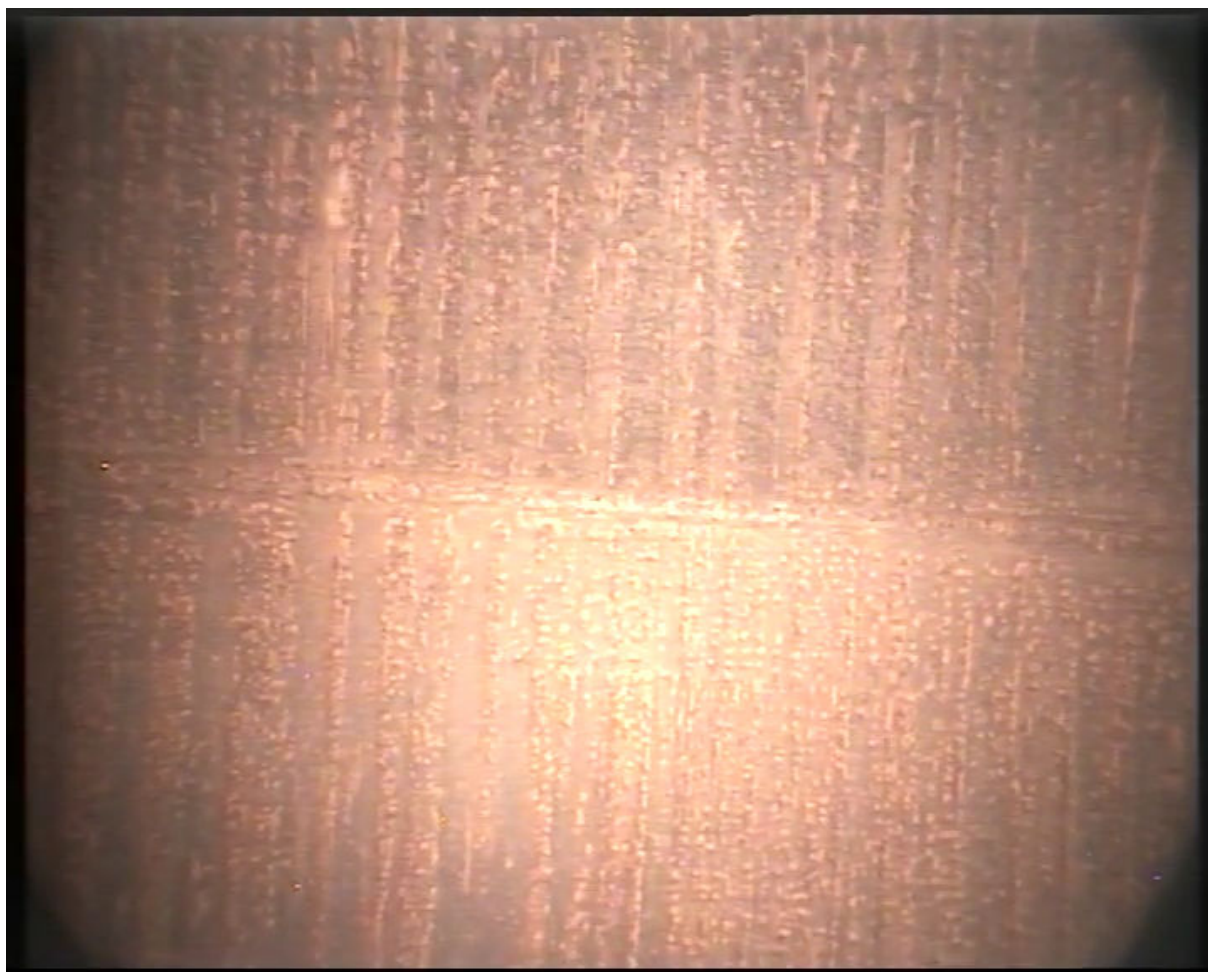
### **Attention point 6**

På pladerne skifter strukturen på overfladen i forhold til dybden. (10 til 15m)

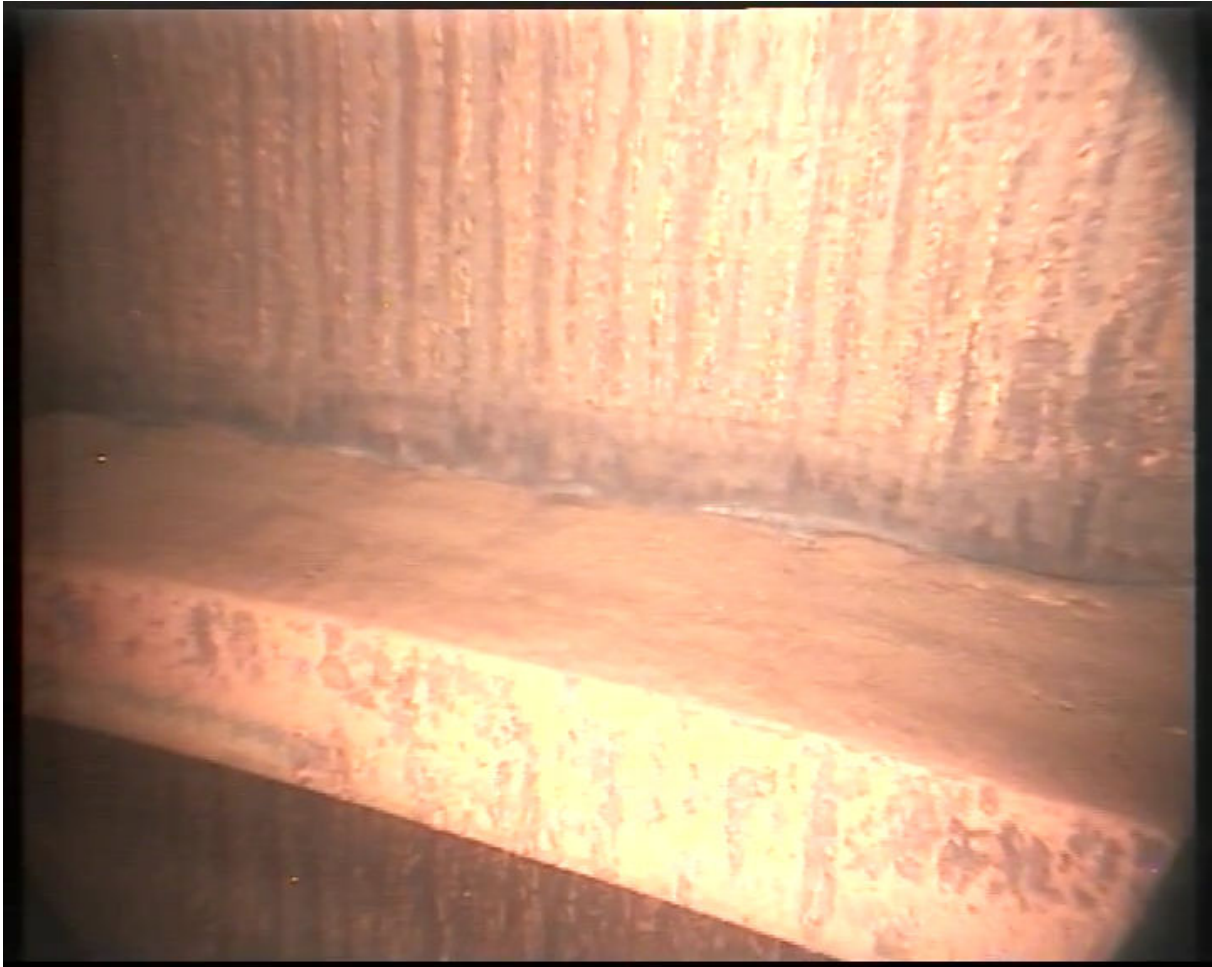
**Attention point 7**

Svejsninger på forstærkning er der intet at bemærke.

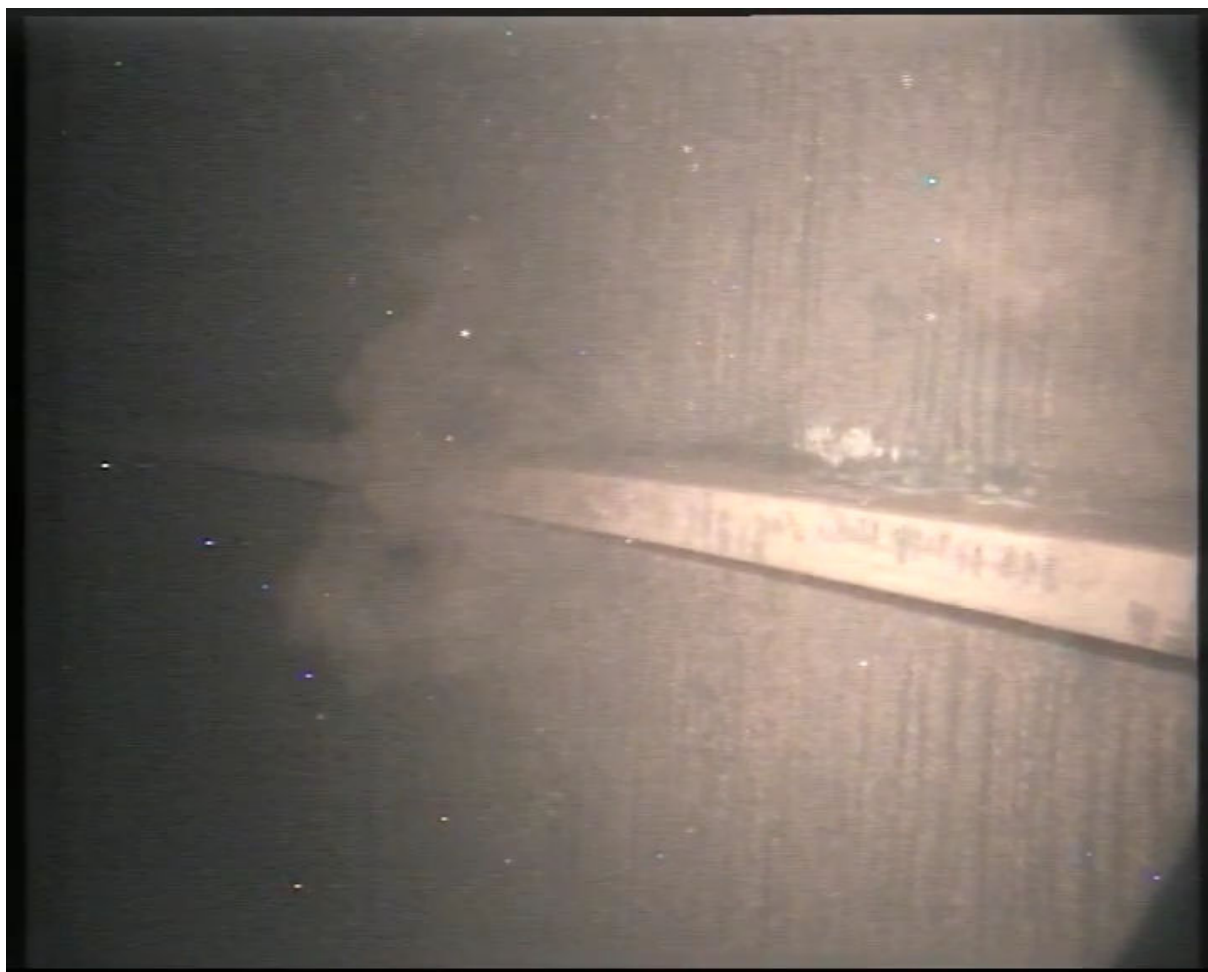
### Attention point 8

Der er ingen skiftende struktur på overfladen i forhold til dybden på forstærkninger.

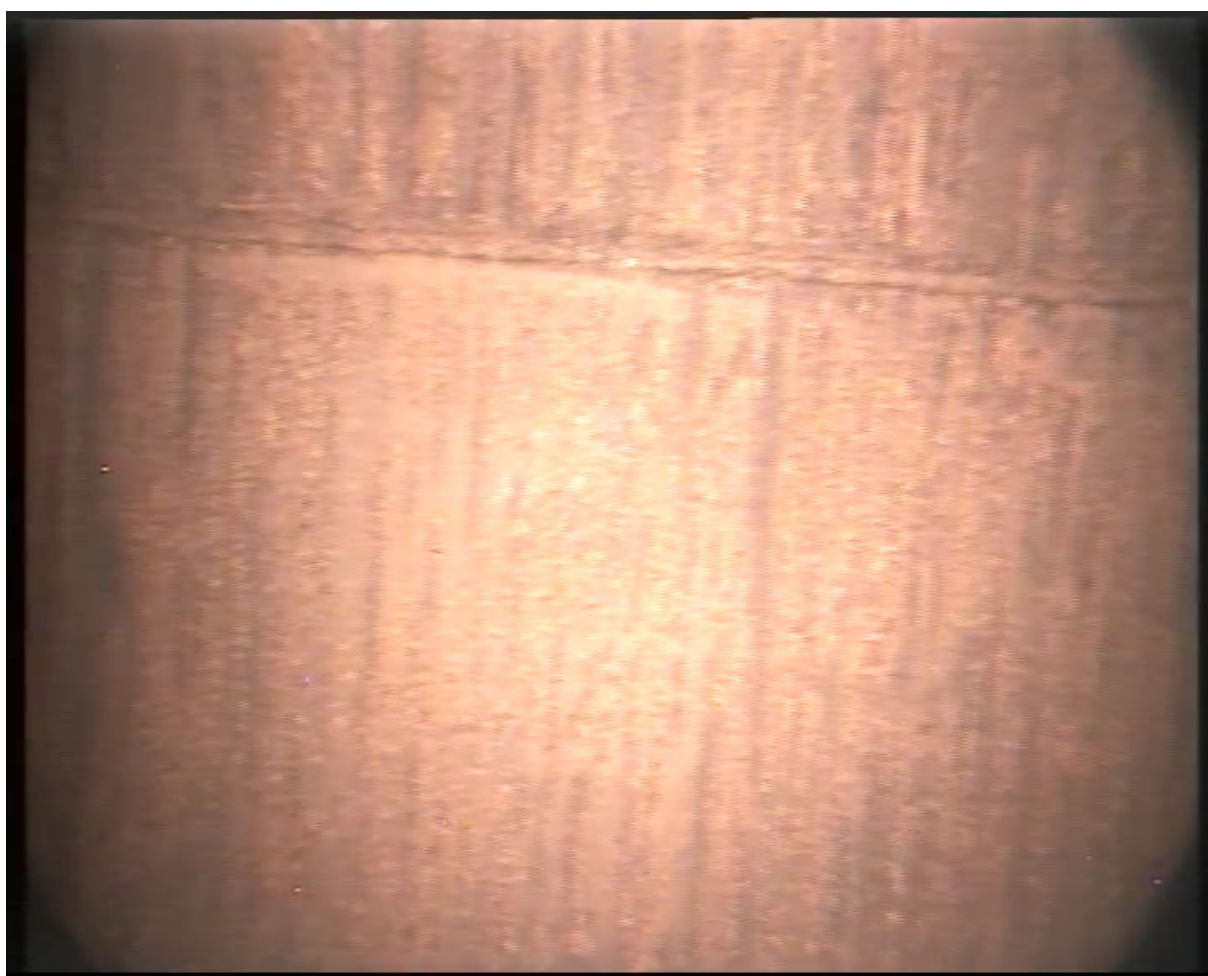
### **Attention point 9**

På alle lodrette og vandrette rand på tanken (Svejsninger)  
Er der intet at bemærke.(ca 1m)

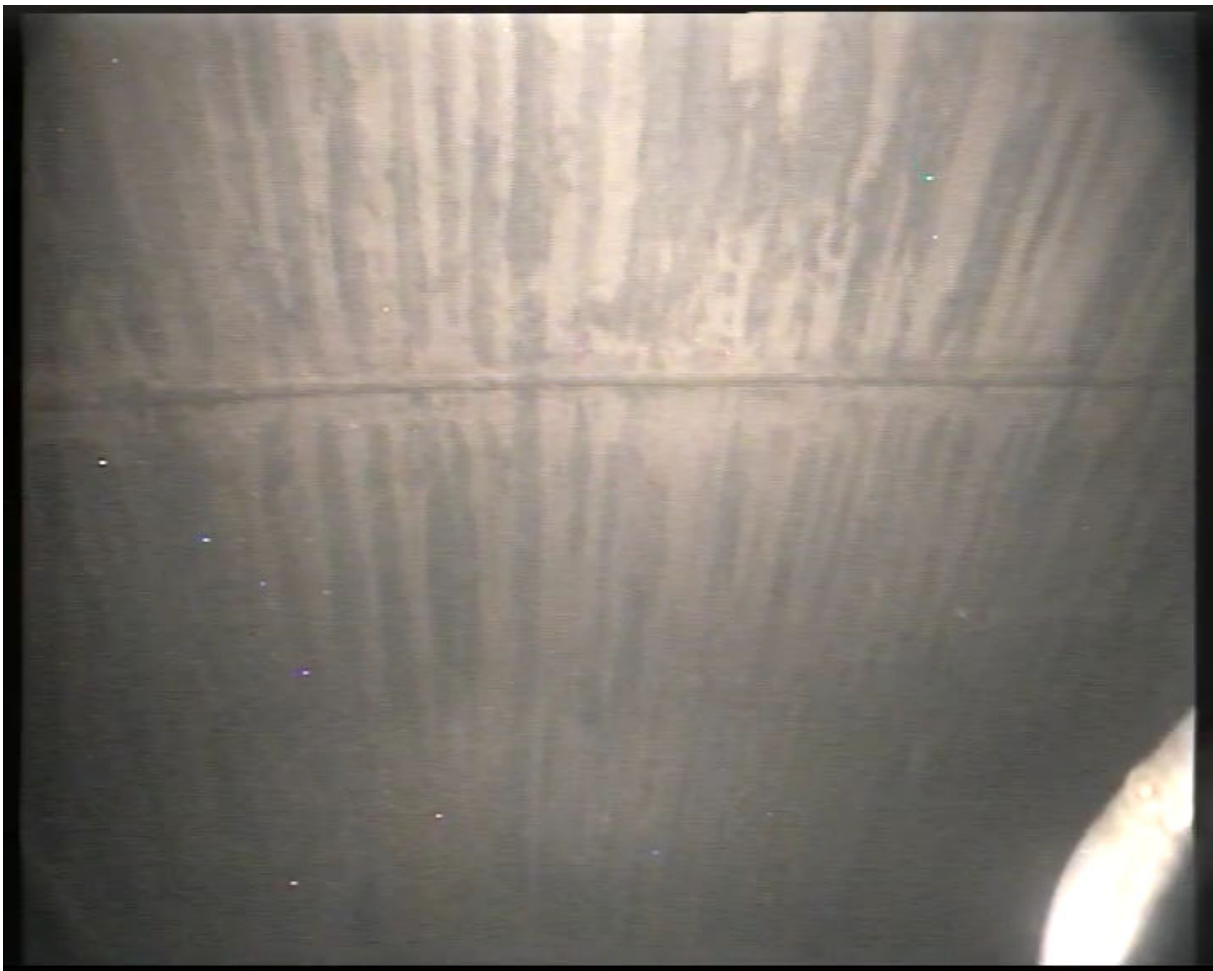
**Attention point 10**

På pladerne skifter strukturen på overfladen i forhold til dybden. (15 til 20 m)

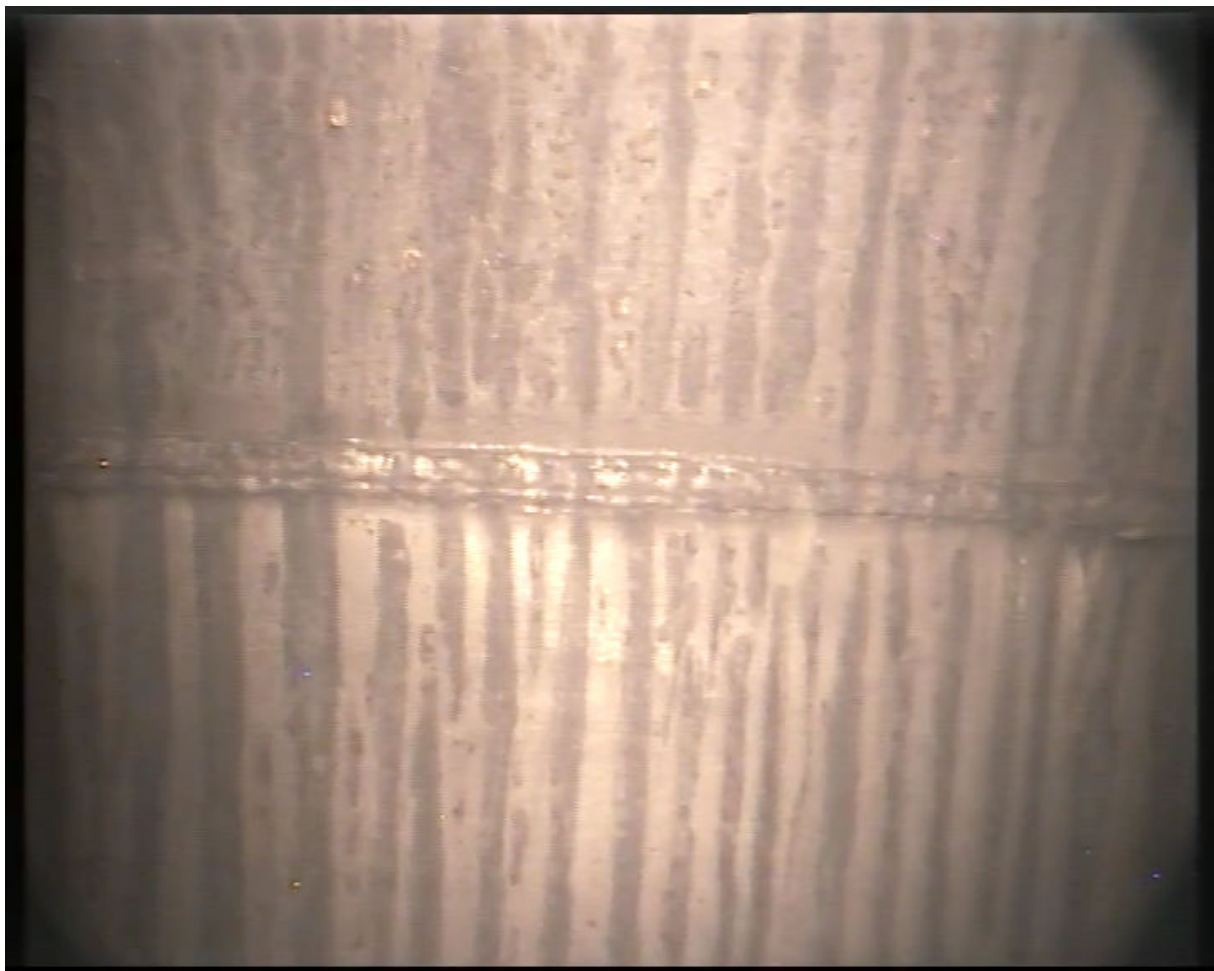
### **Attention point 11**

På pladerne skifter strukturen på overfladen i forhold til dybden. (15 til 20m)

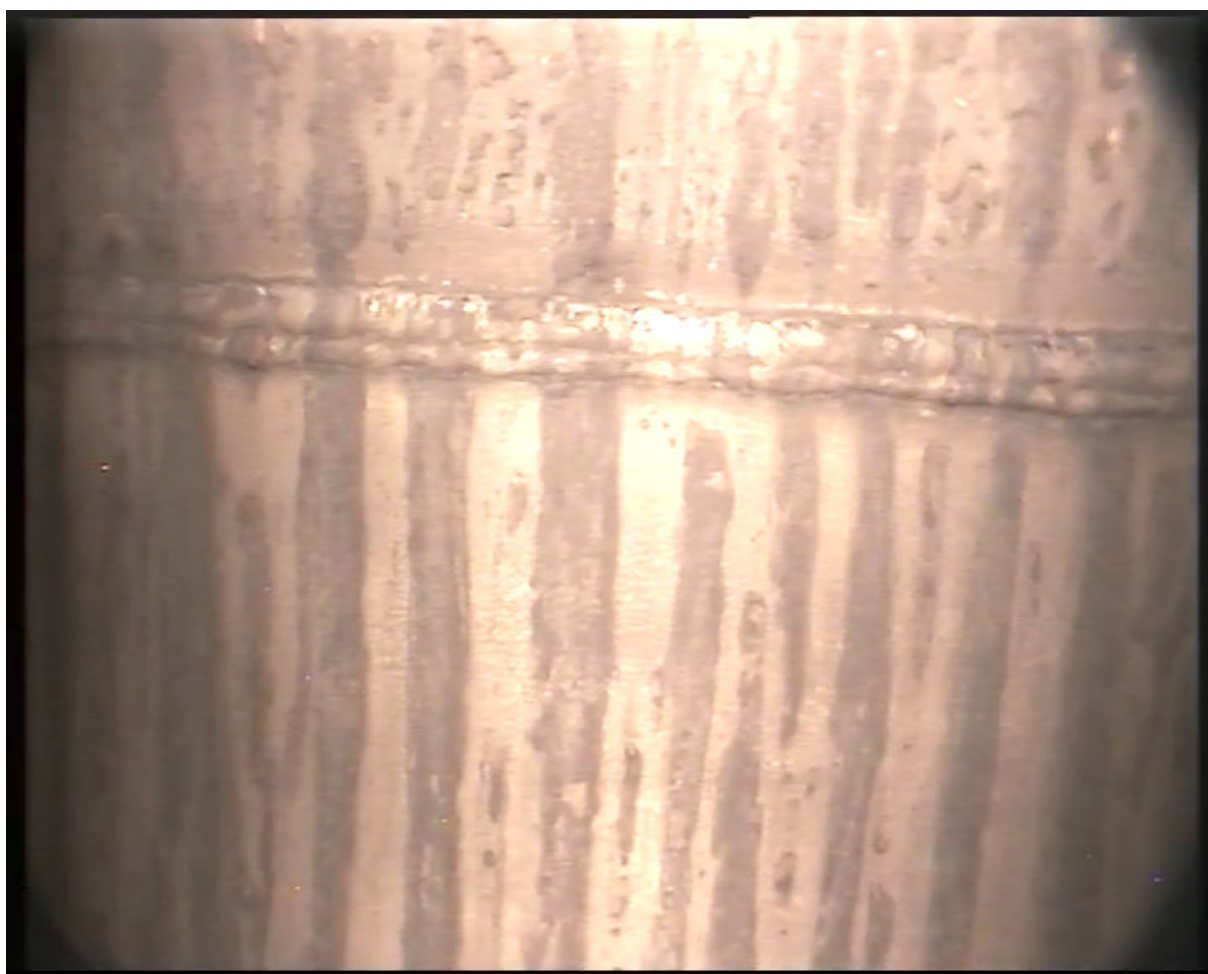
## Attention point 12

På alle lodrette og vandrette rand på tanken (Svejsninger)  
Er der intet at bemærke. (ca 5m)

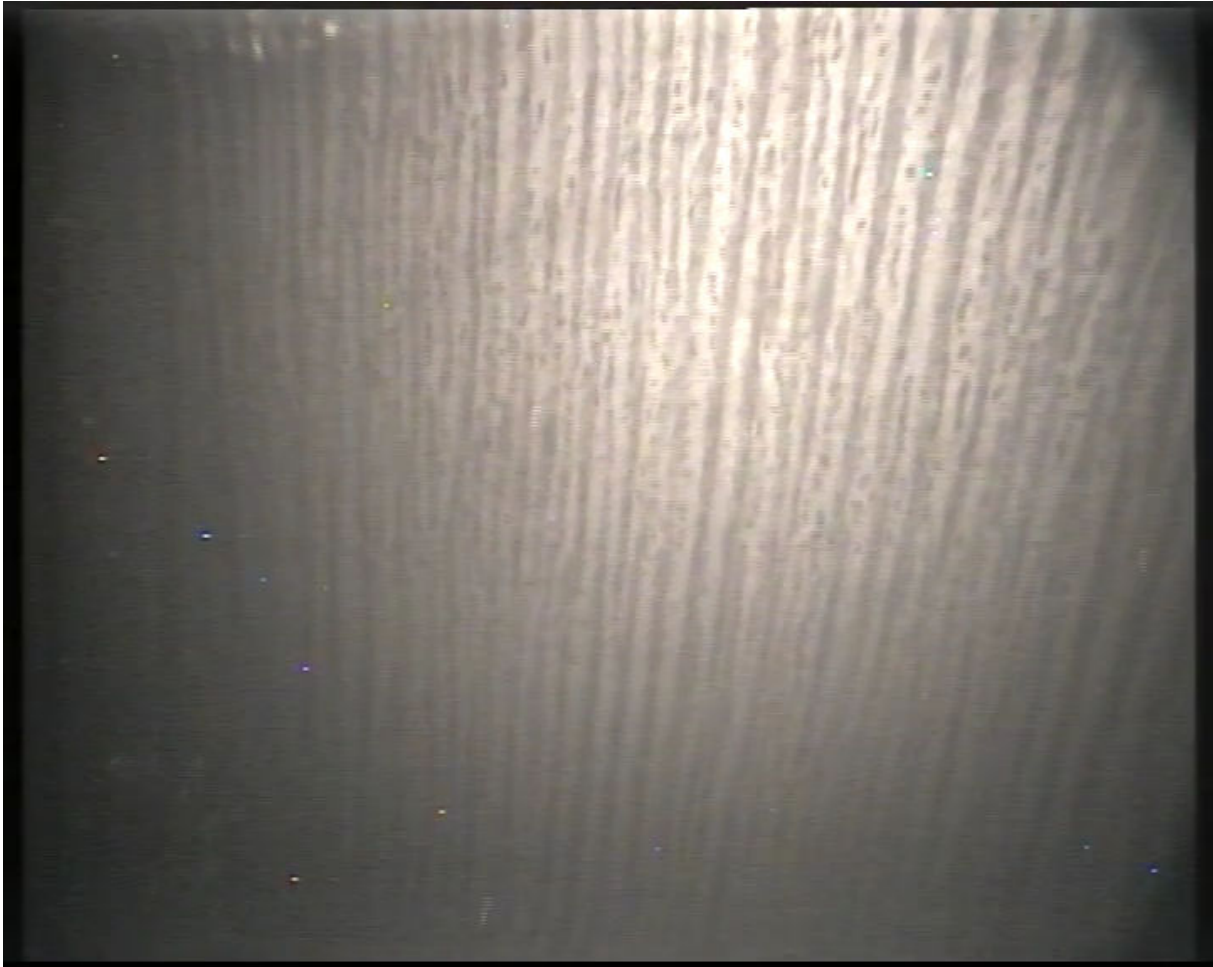
### **Attention point 13**

På pladerne skifter strukturen på overfladen i forhold til dybden. (20 til 25m)

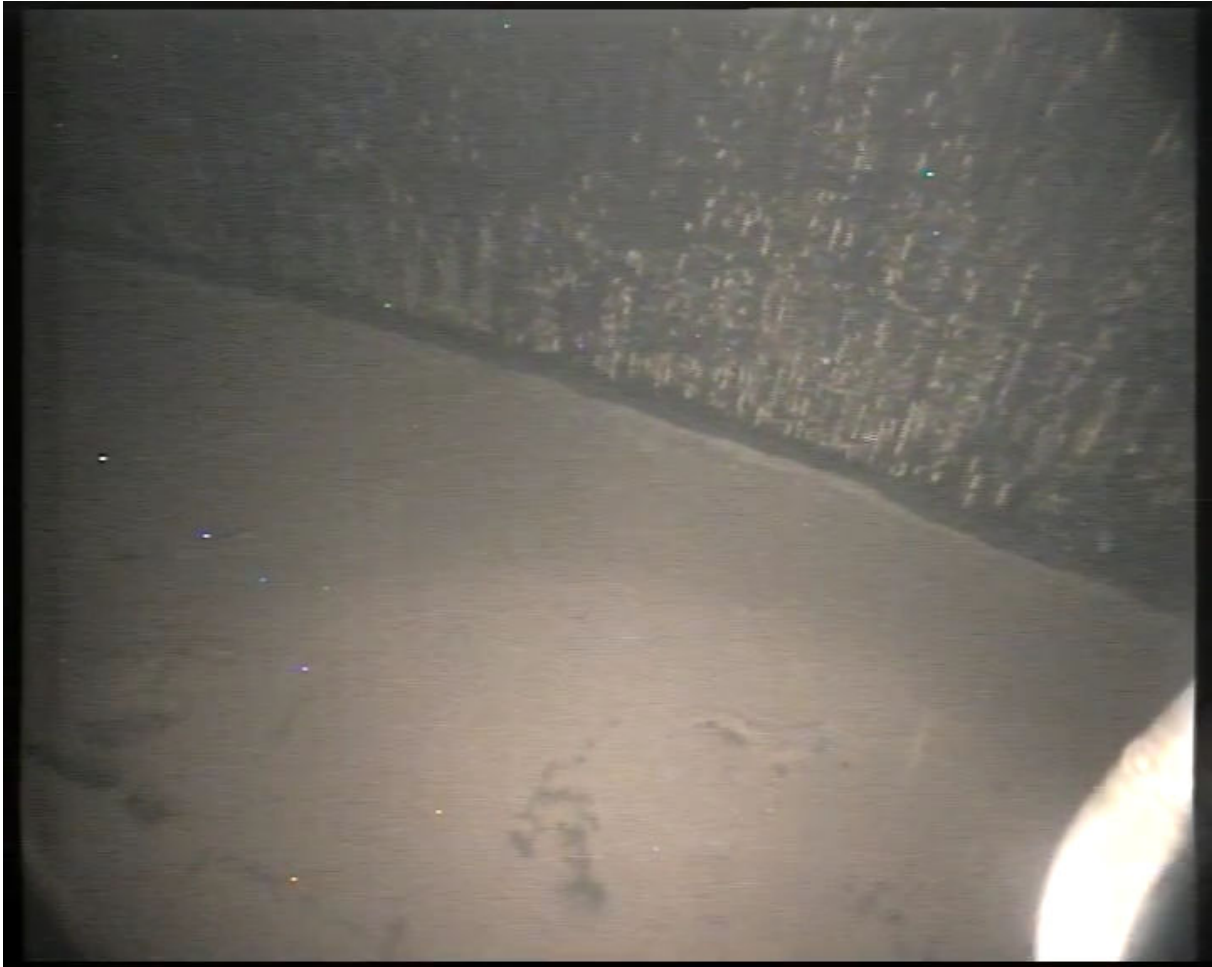
**Attention point 14**

På pladerne skifter strukturen på overfladen i forhold til dybden. (25 til 28m)

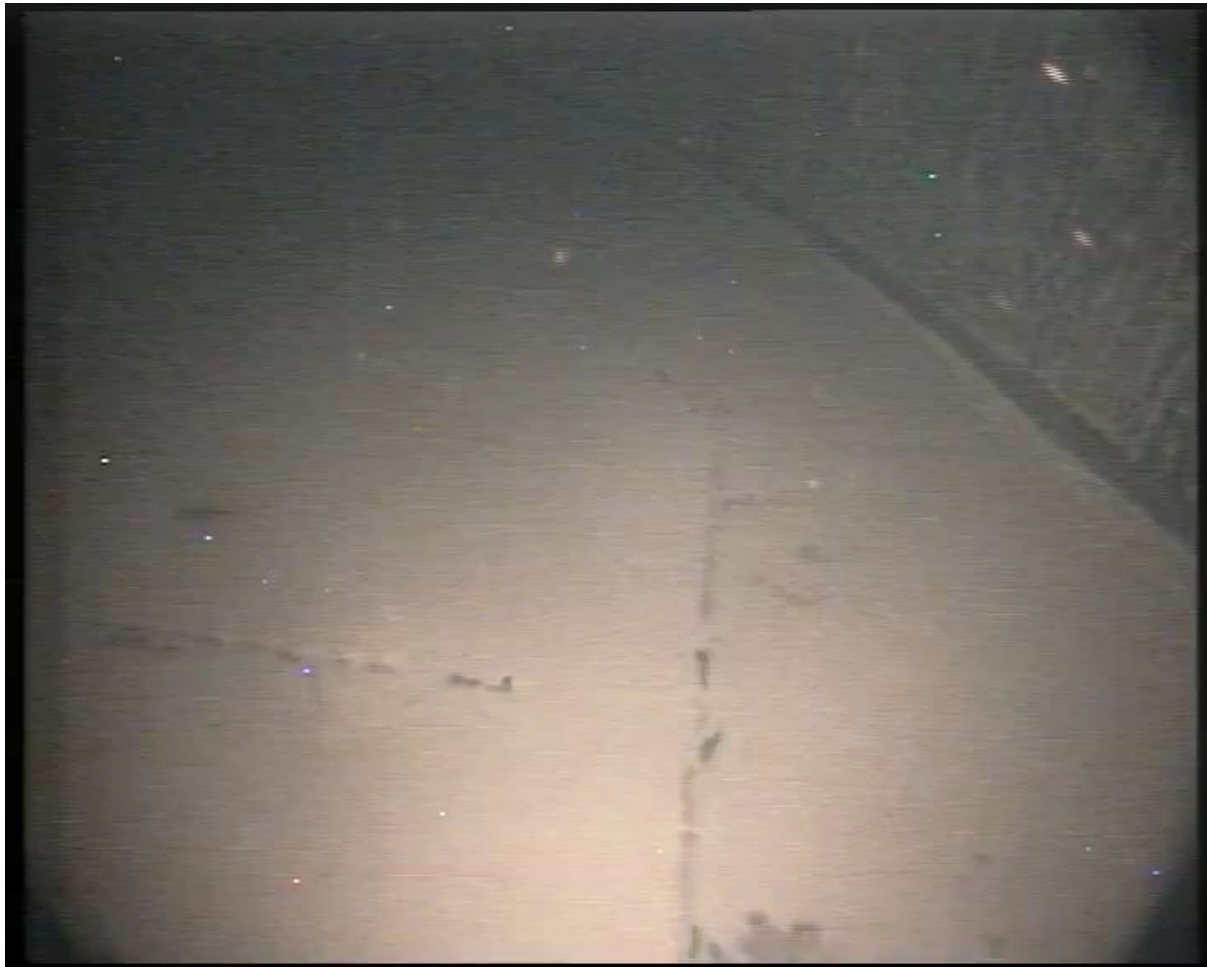
### **Attention point 15**

Bund/bund rand er der intet at bemærke.

Der var på bunden 0-1 cm let bundfald.

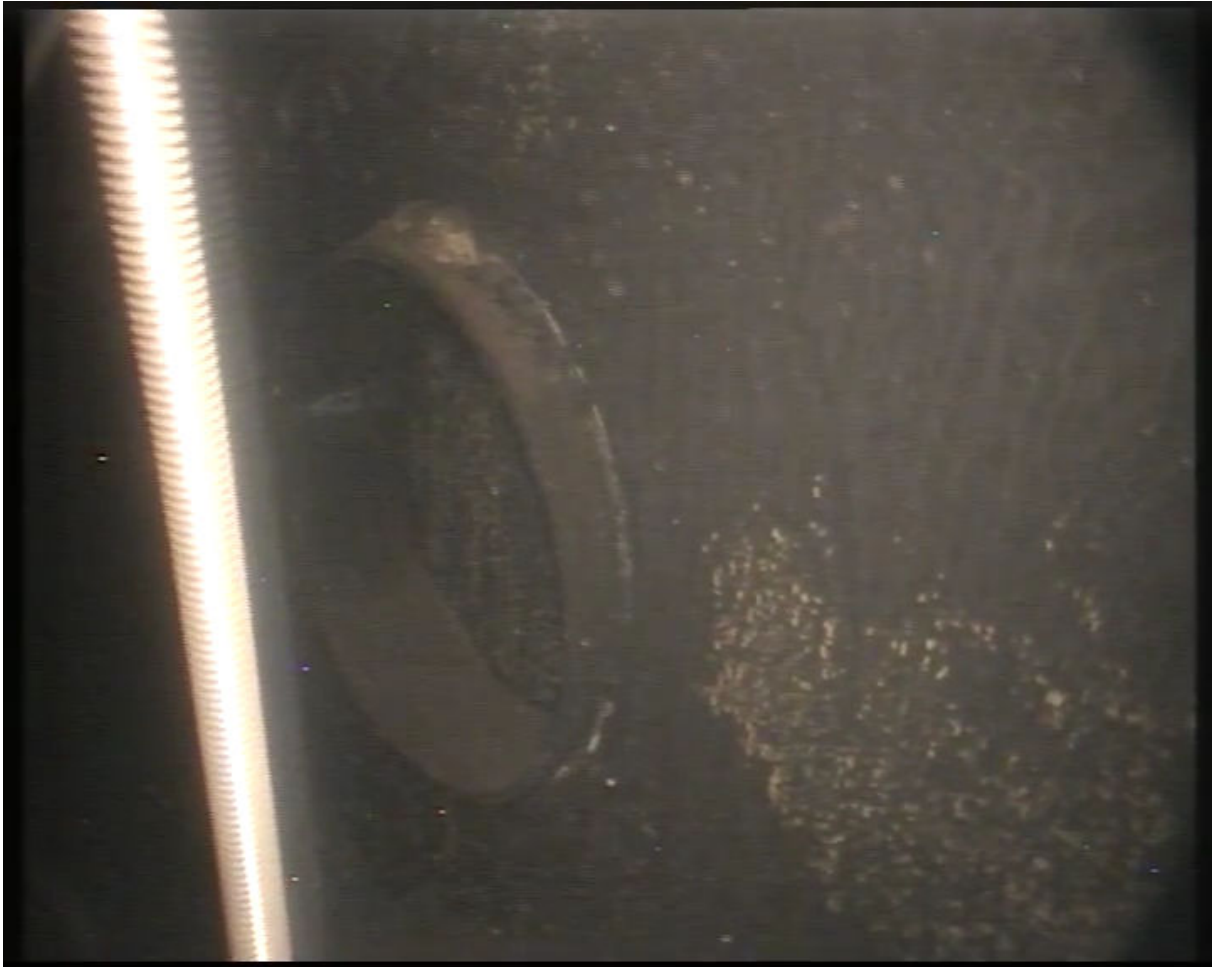
**Attention point 16**

Mandehul i bund tank i god stand.

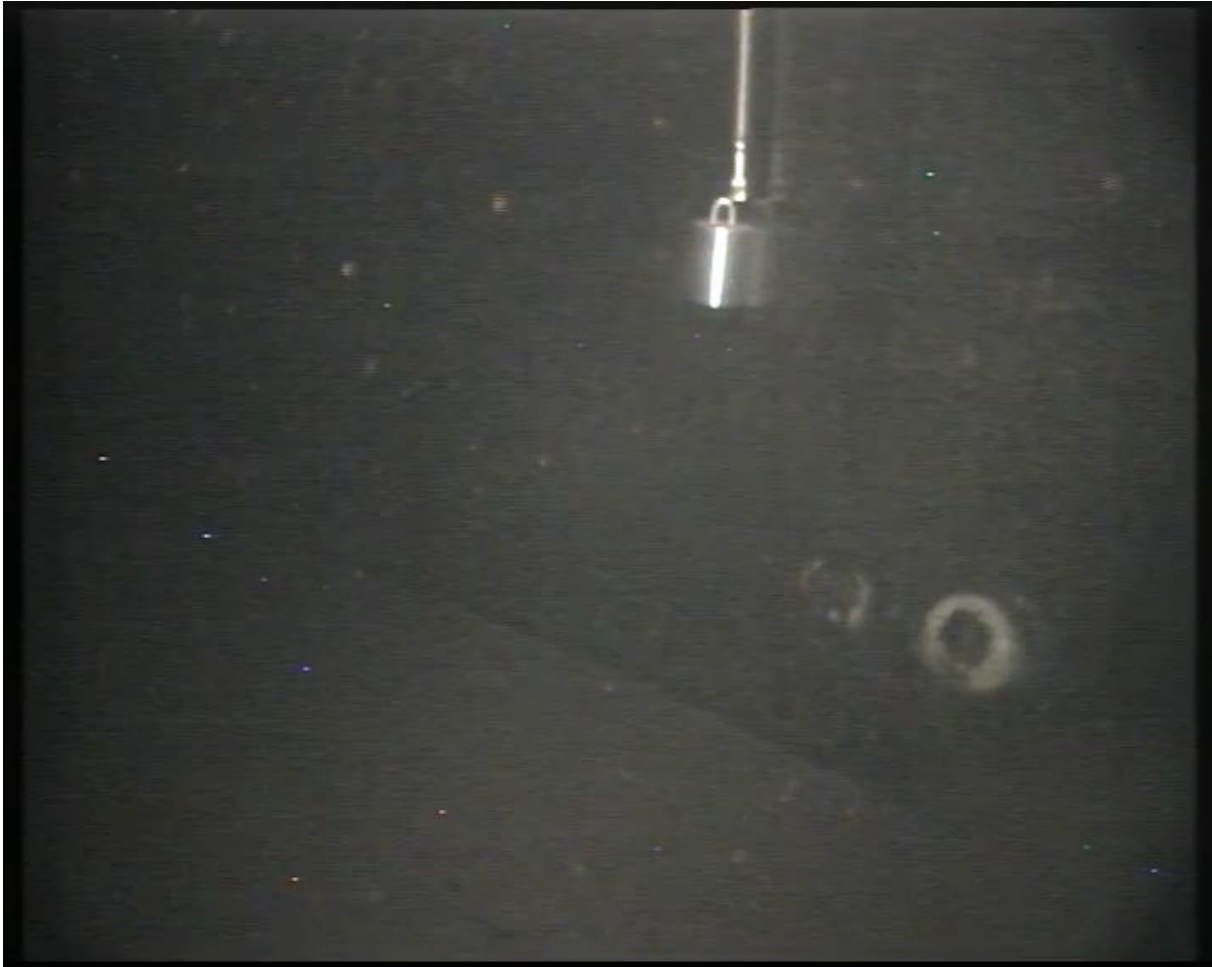
**Attention point 17**

Begge temperaturmålere er i god stand.

(ca 25 m)

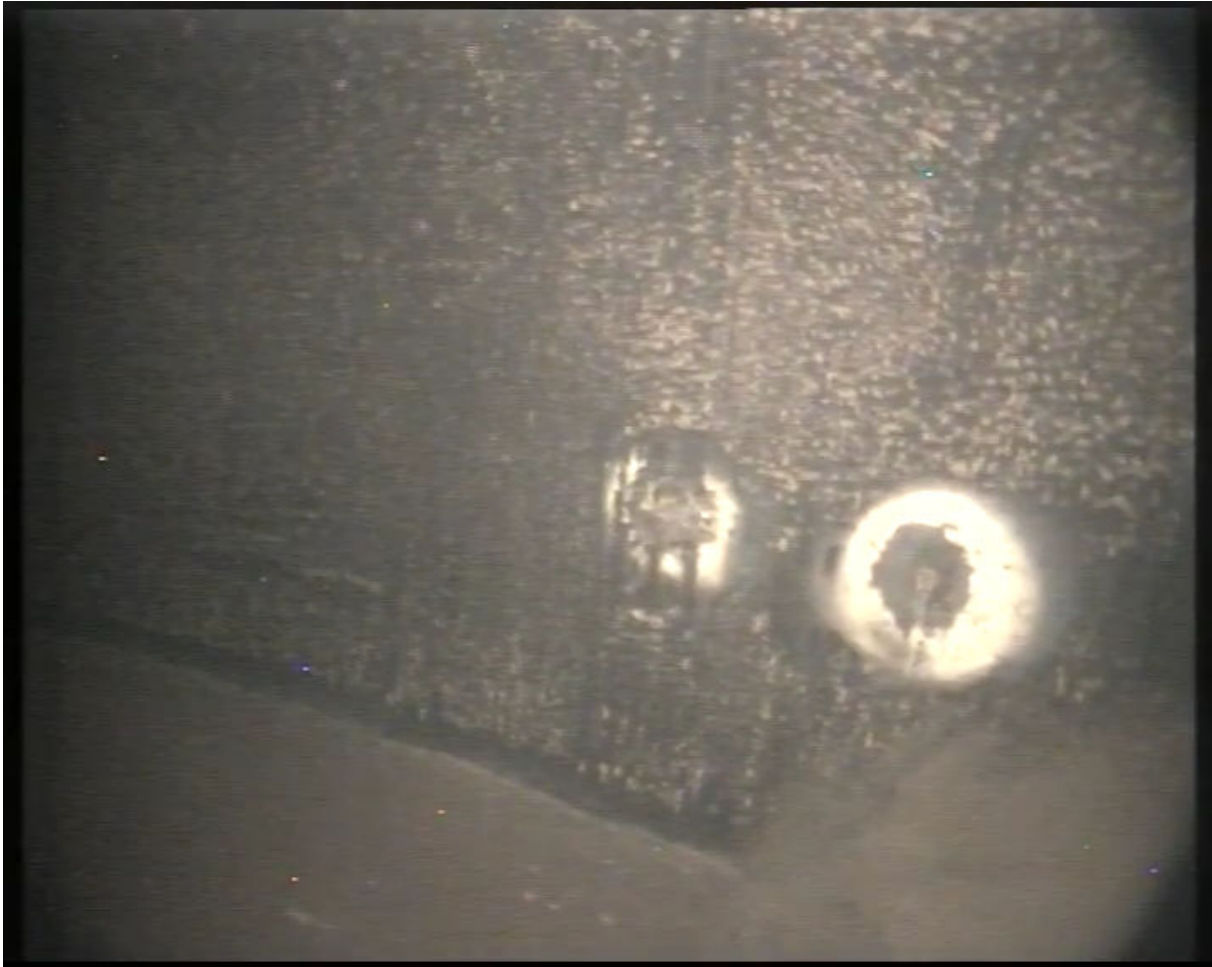
**Attention point 18**

Spor efter svejsning på udvendig side af tanken.

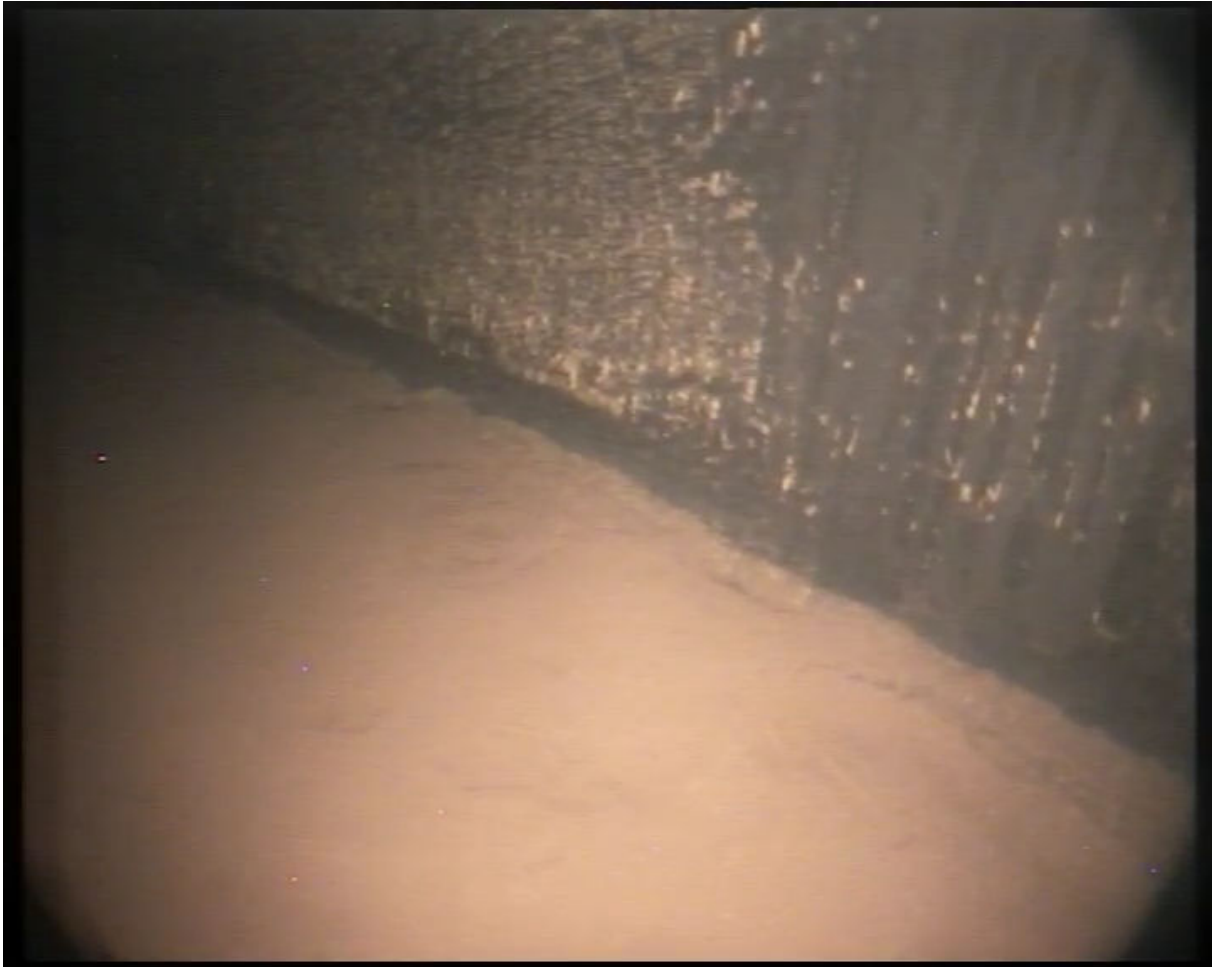
**Attention point 19**

På alle lodrette og vandrette rand på tanken (Svejsninger)  
Er der intet at bemærke. (ca 28m)
