# **INSPEKTIONSRAPPORT**

**AF AKKUMULERINGSTANK NR 2**

Der er udvalgt 31 fotos ude af 83

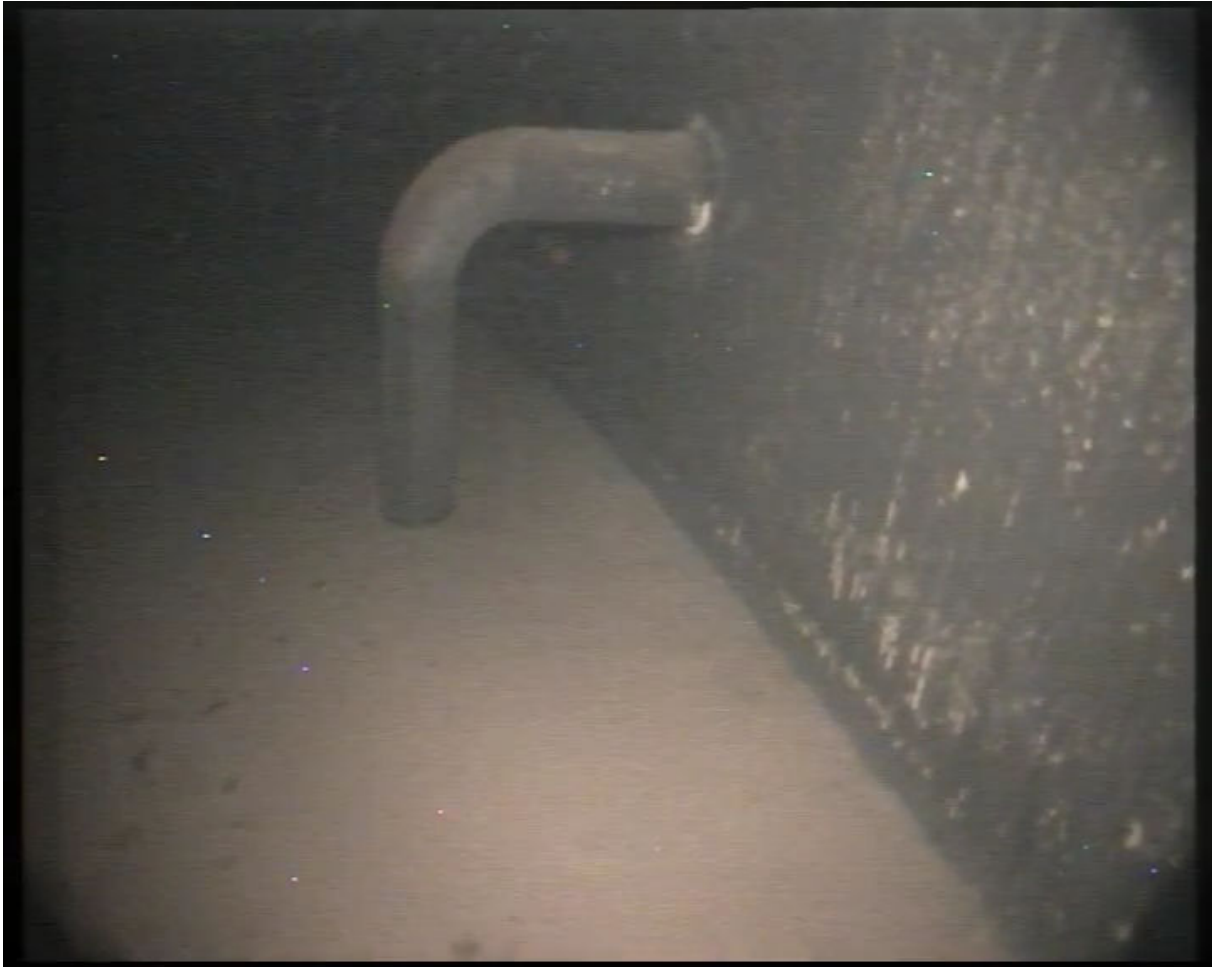
**Attention point 20**

Svanehals ved bund er intakt.

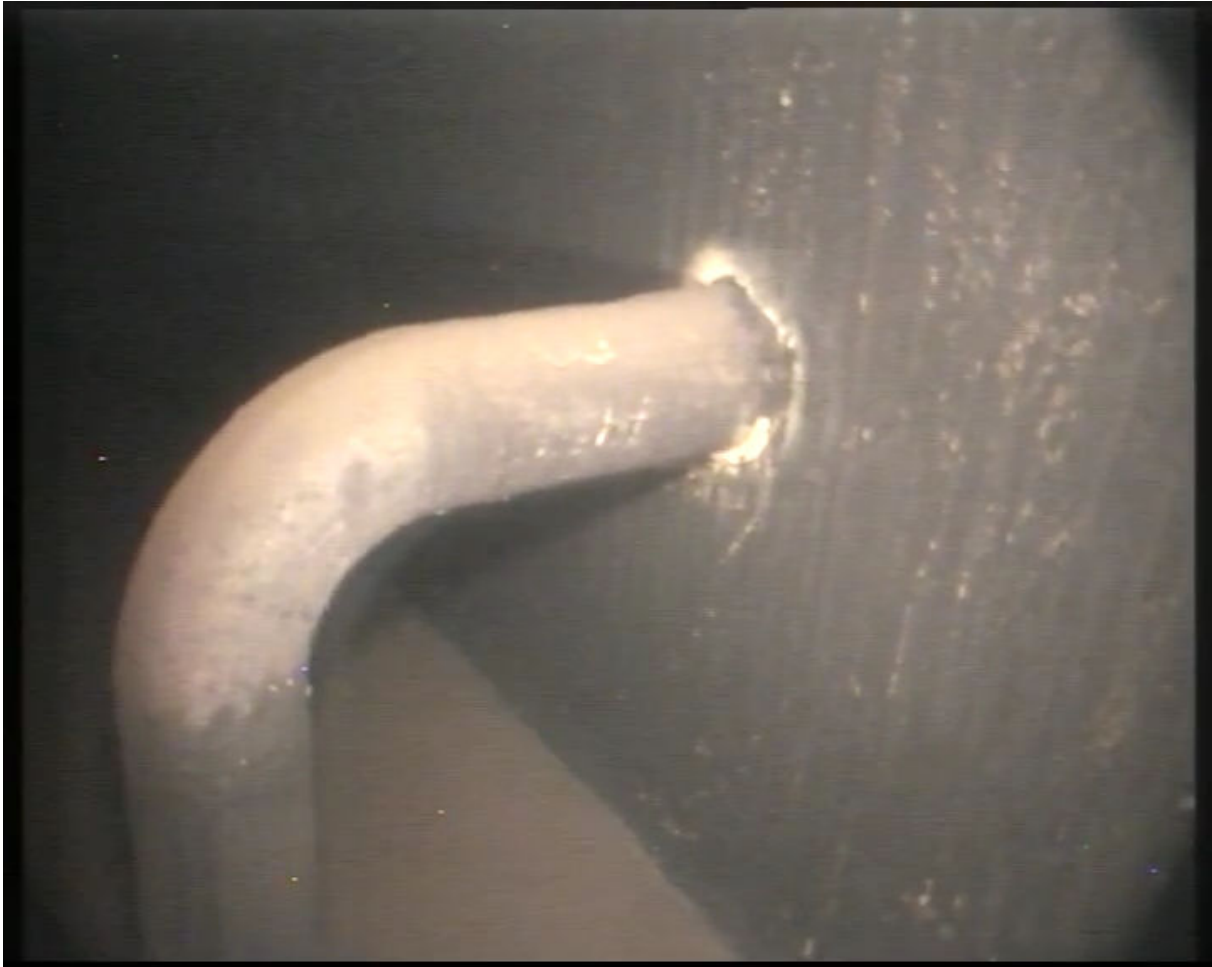
**Attention point 21**

Alle svejsninger er i god stand.

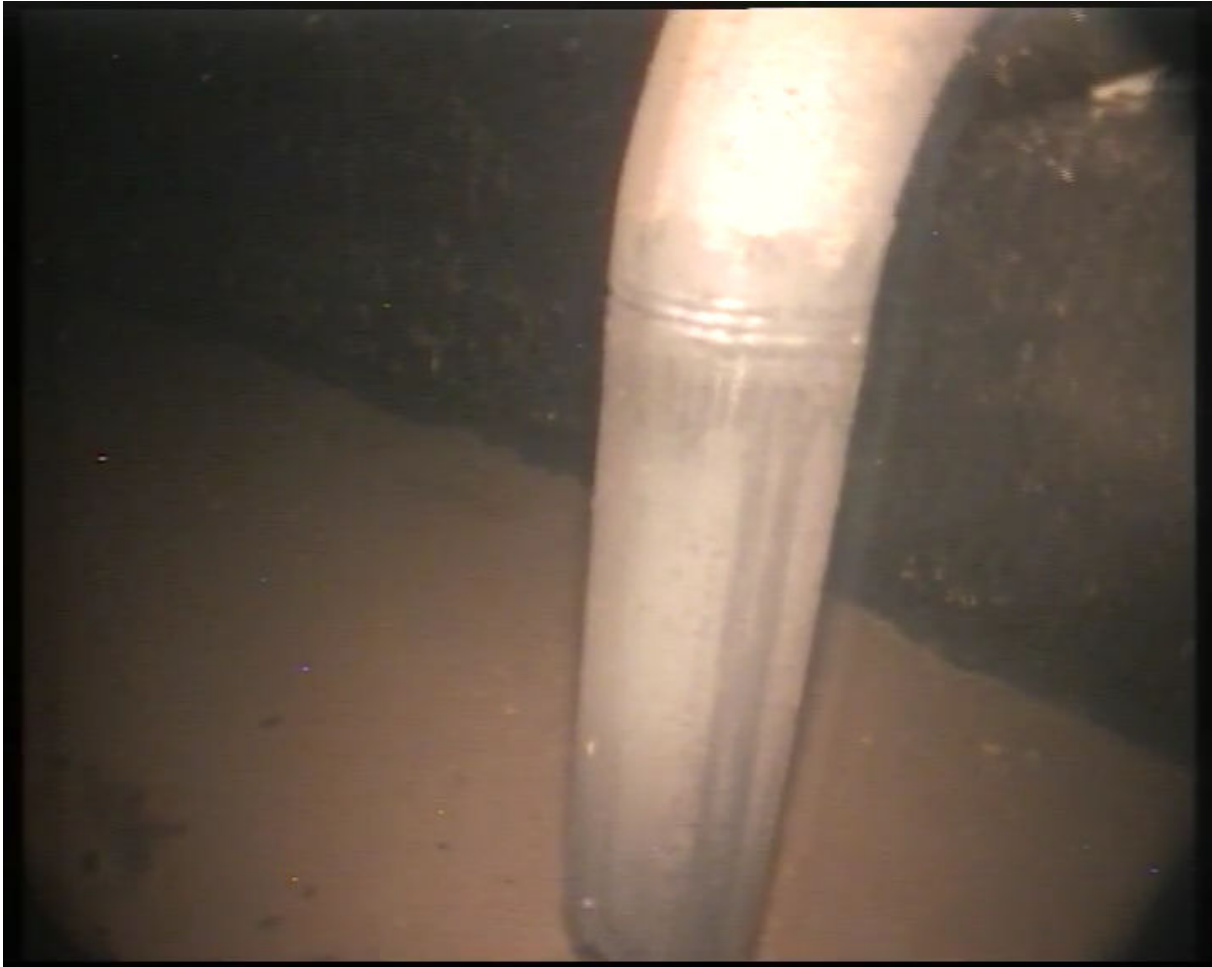
**Attention point 22**

Alle svejsninger er i god stand.

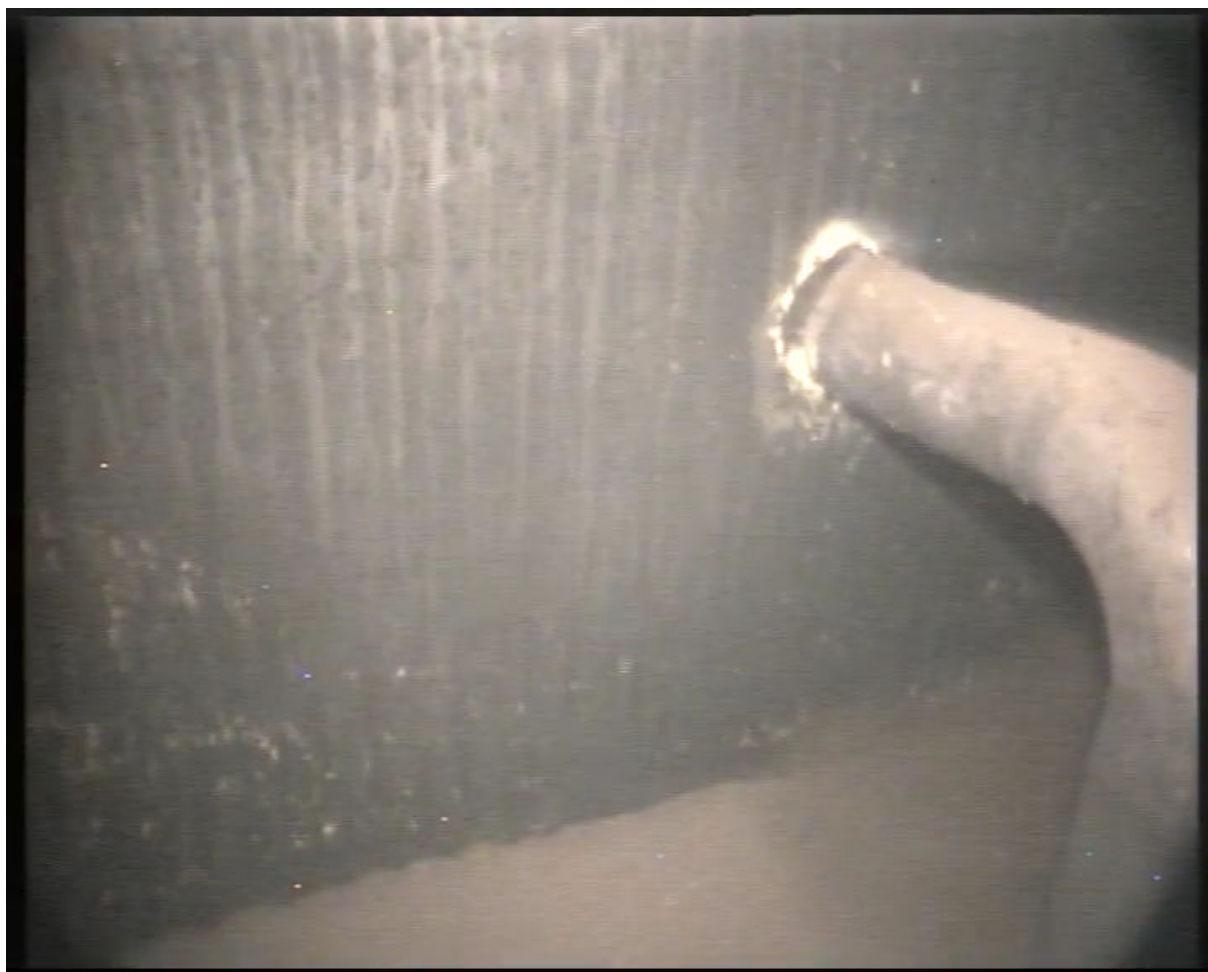
**Attention point 23**

Alle svejsninger er i god stand.

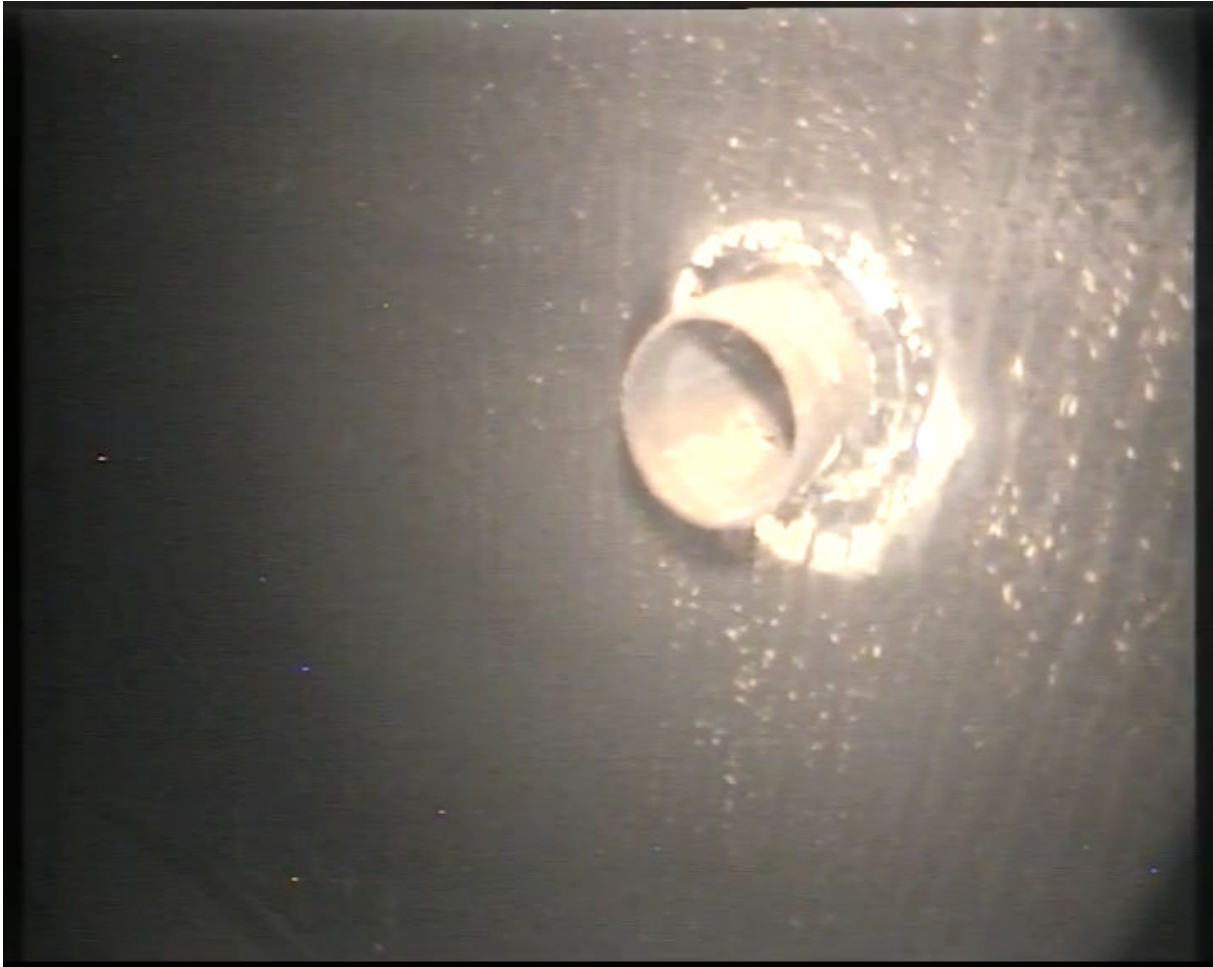
**Attention point 24**

Rør ca 1m fra bund og ca 2m fra Svane Hals er intakt.

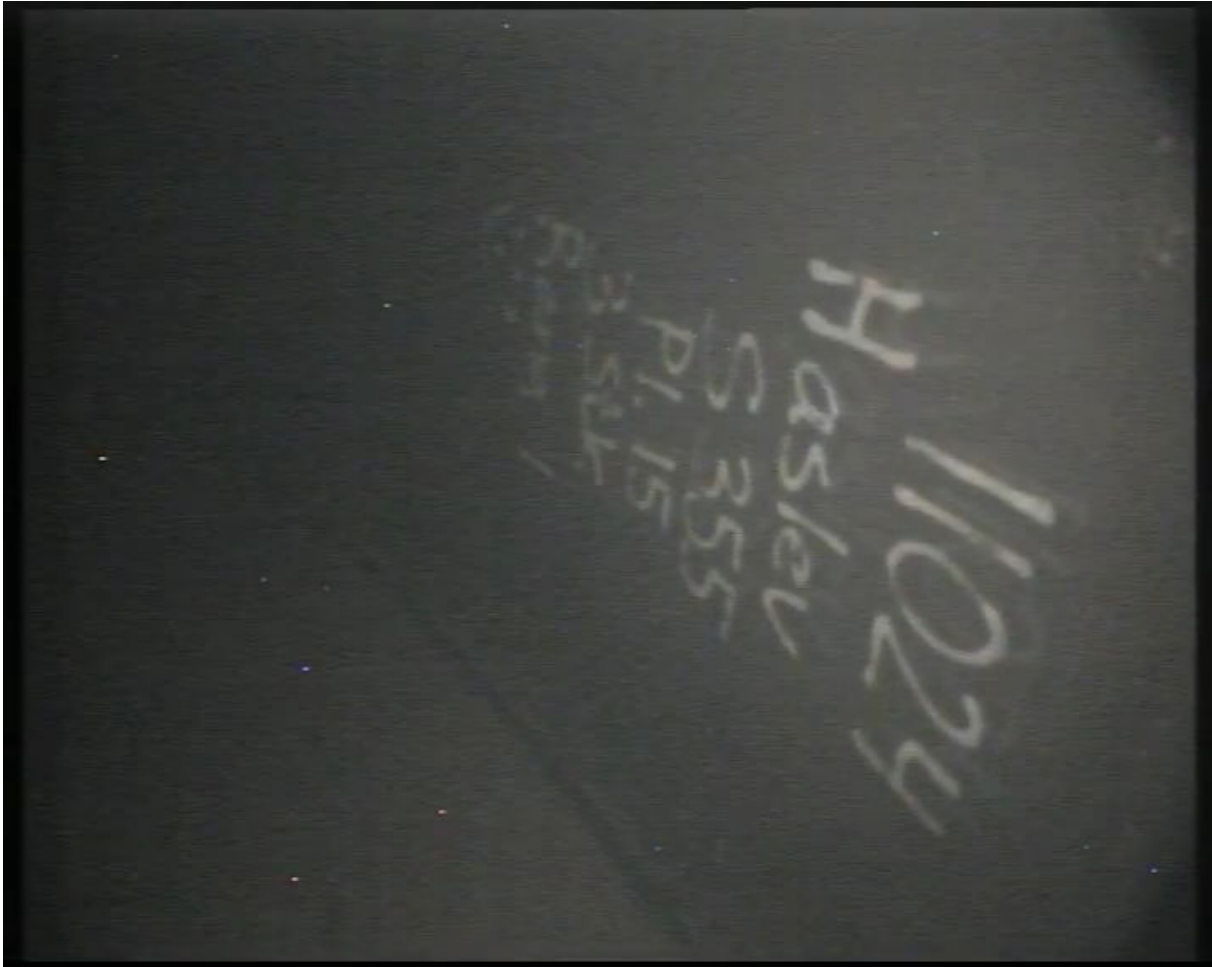
**Attention point 25**

Tusch pind kan stadig ses på sider af tank efter smeden.

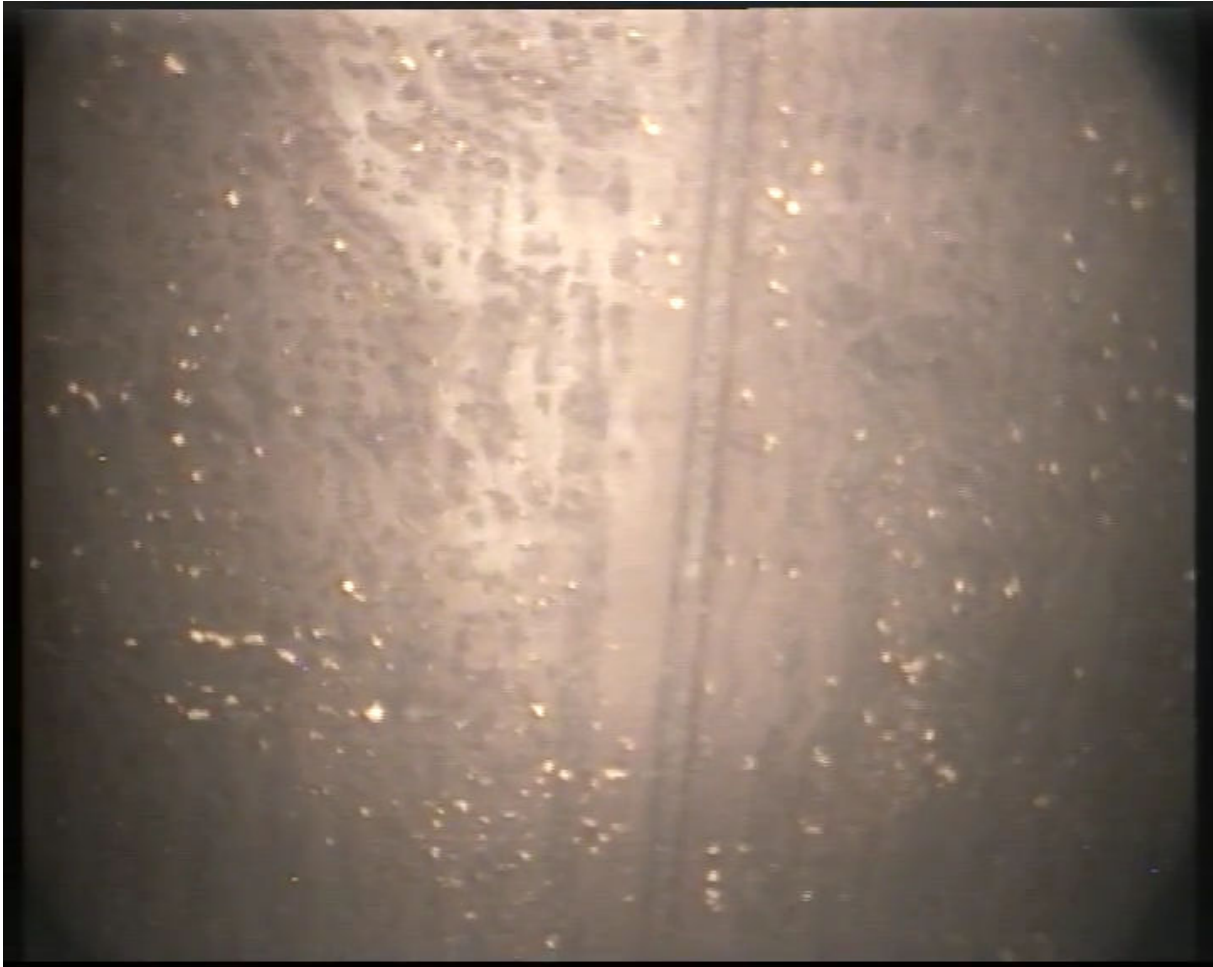
**Attention point 26**

På alle lodrette og vandrette rand på tanken (Svejsninger)  
Er der intet at bemærke. (ca 10m)

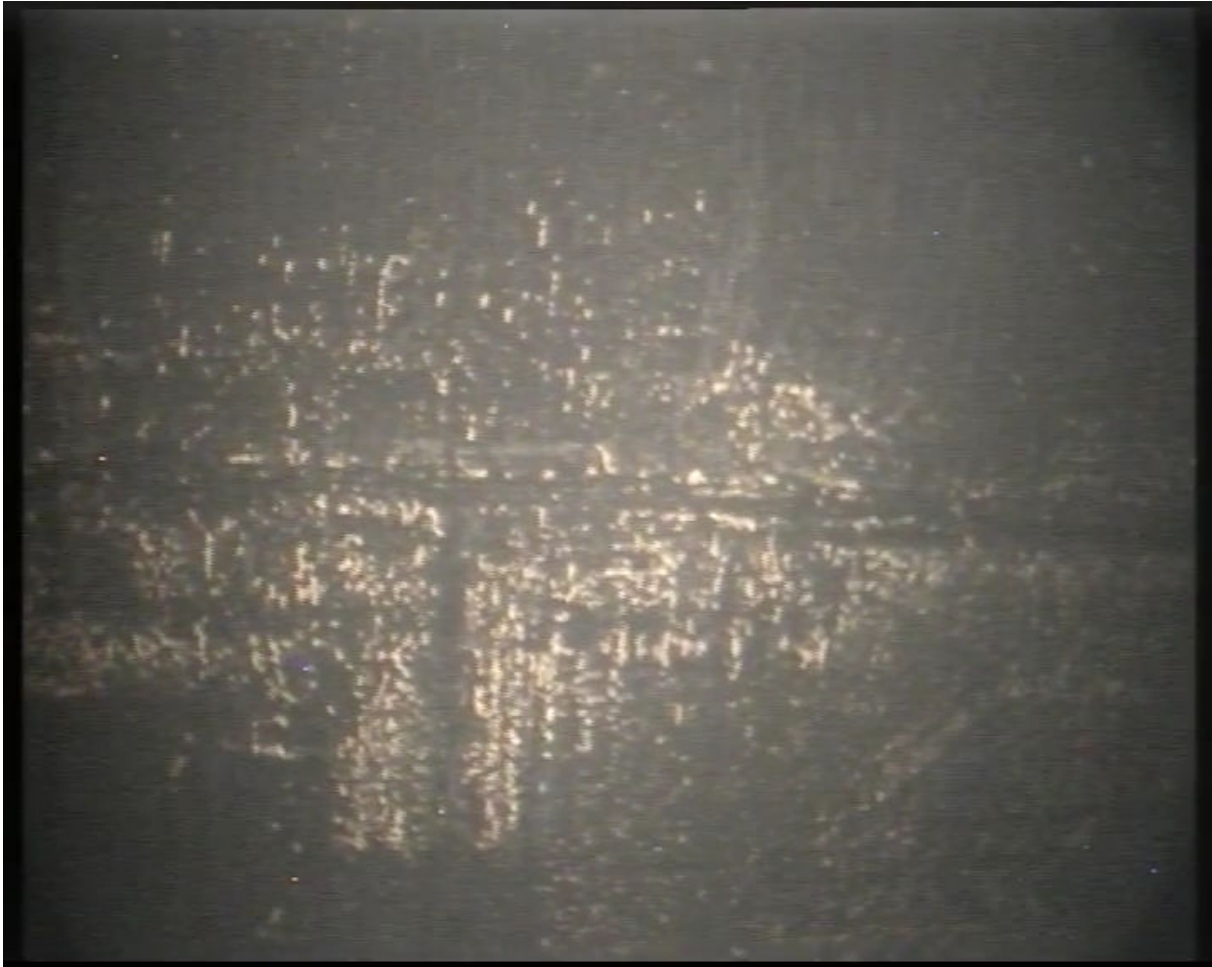
**Attention point 27**

På alle lodrette og vandrette rand på tanken (Svejsninger)  
Er der intet at bemærke. (ca 15m)

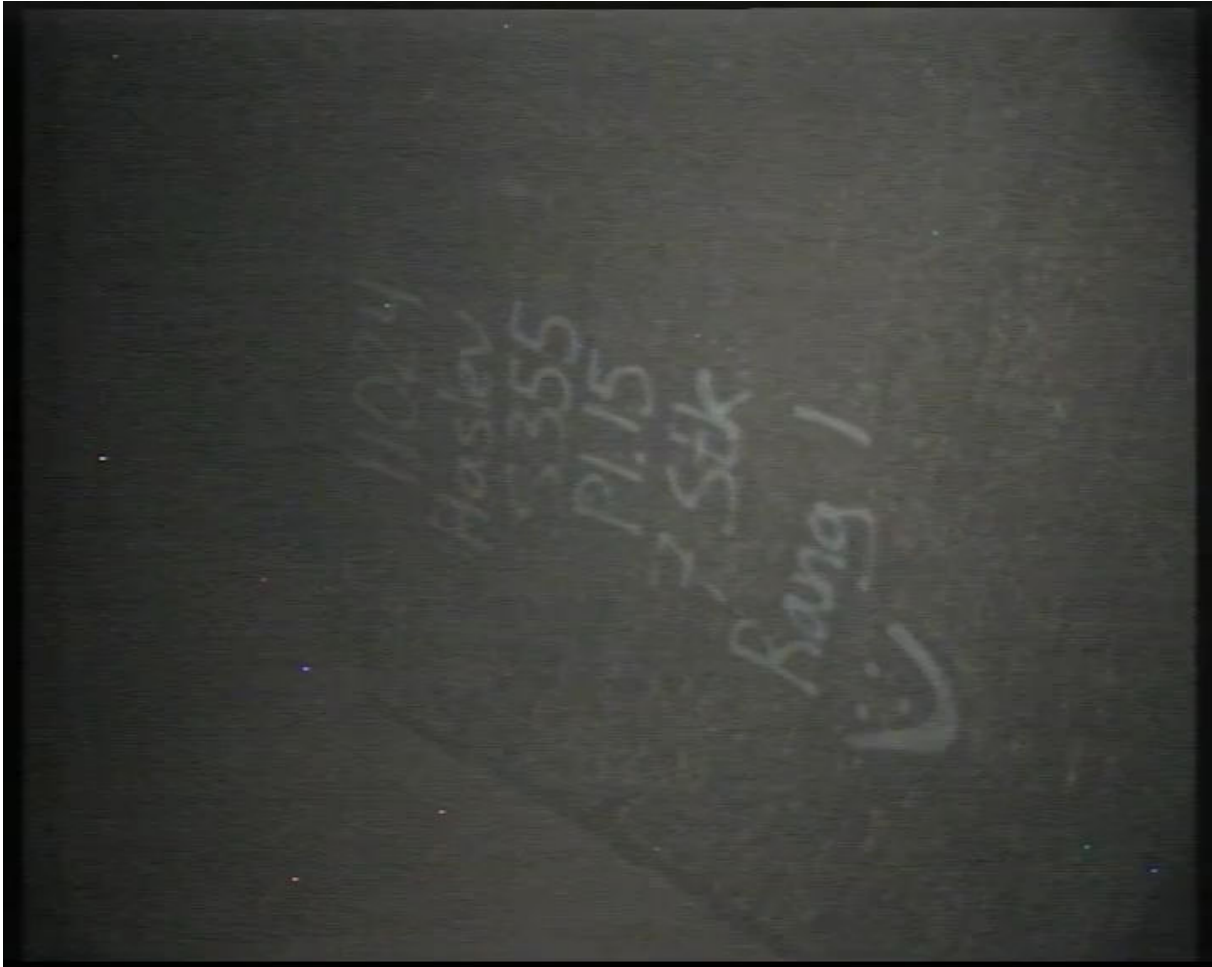
**Attention point 28**

Tusch pind kan stadig ses på sider af tank efter smeden.

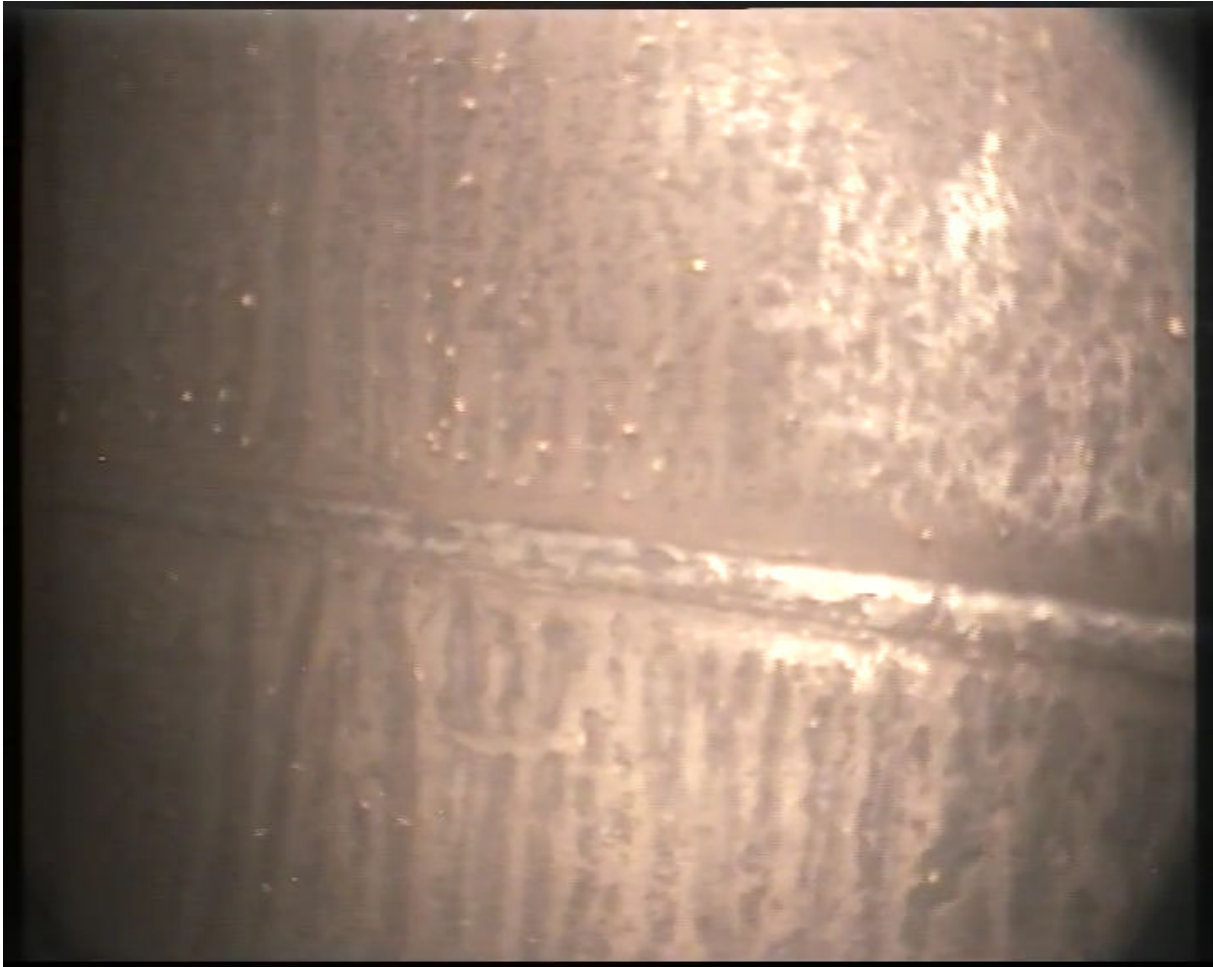
**Attention point 29**

På alle lodrette og vandrette rand på tanken (Svejsninger)  
Er der intet at bemærke. (ca 20m)

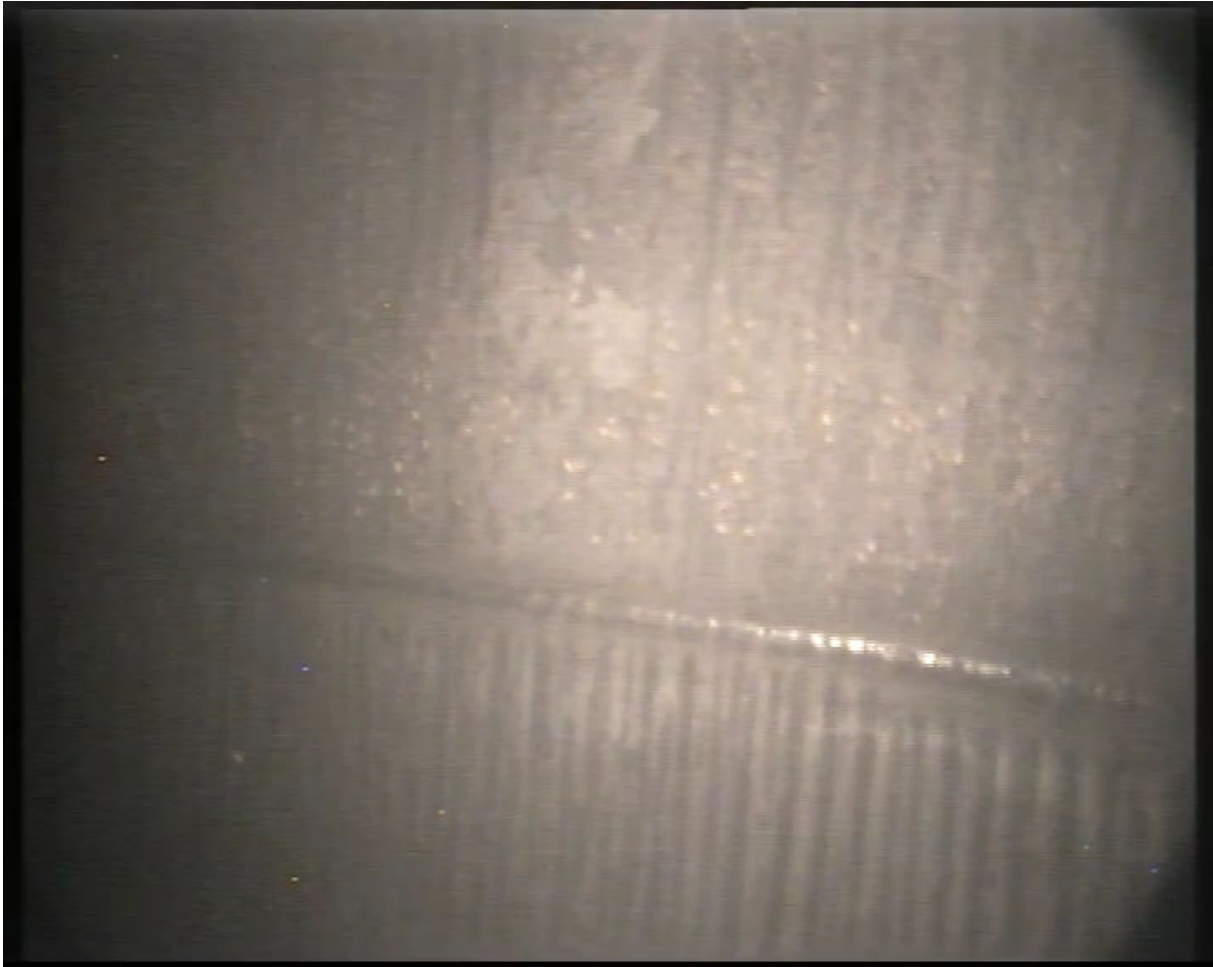
**Attention point 30**

På alle lodrette og vandrette rand på tanken (Svejsninger)  
Er der intet at bemærke. (ca 25m)

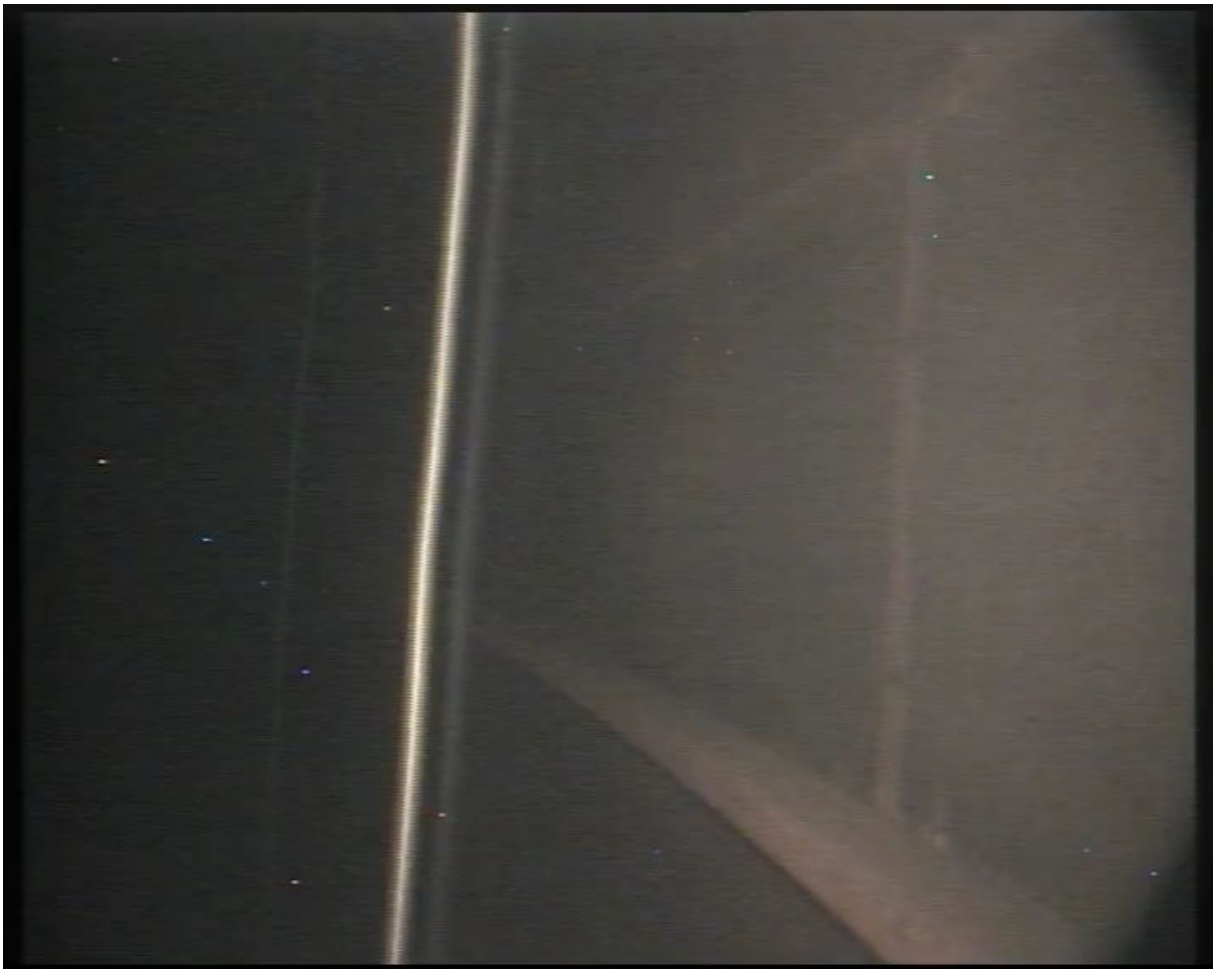
**Attention point 31**

Begge temperaturmålere er i god stand.

(ca 15m)
